Дата: 3 октября 2007 Предмет: Шум торсионного вала Outlander™ и No. 2008-5 Renegade™

ГОД	МОДЕЛЬ	НОМЕР МОДЕЛИ	СЕРИЙНЫЙ НОМЕР
2007-2008	Outlander™ и Renegade™	Все	Все

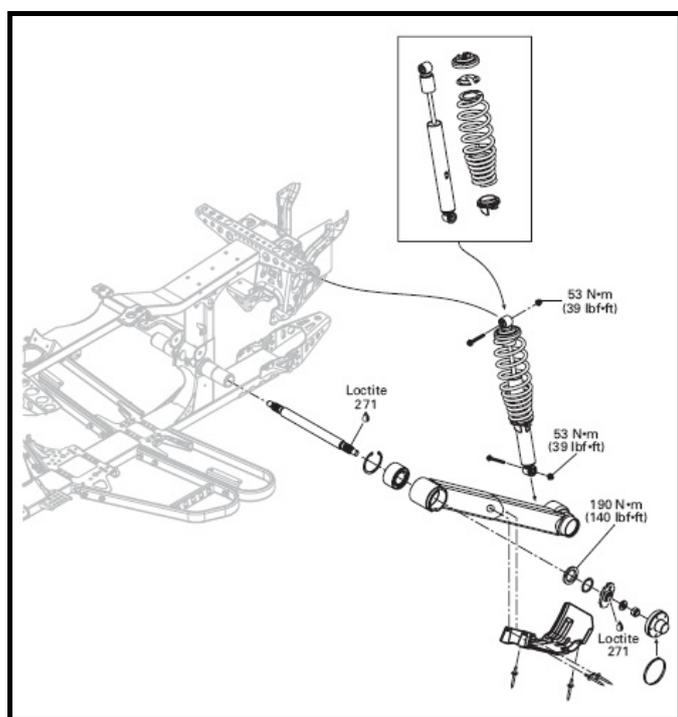
Установлено, что на некоторых моделях мотовездеходов Outlander и Renegade слышен шум в районе расположения торсионного вала задней подвески. В большинстве случаев этот шум начинает проявлять себя при небольшом общем пробеге мотовездехода и может быть выявлен, если покачать заднюю подвеску вперед назад.

Открутите обе гайки фиксации торсионного вала (по одной с каждой стороны).

Демонтируйте торсионный вал.

Обследуйте резьбовую часть вала.

**ПРИМЕЧАНИЕ:** если торсионный вал или гайки крепления имеют какие-либо повреждения, замените торсионный вал и гайки крепления.

Перед обратной сборкой очистите шлицы и резьбу на торсионном вале.

На шлицы торсионного вала нанесите Loctite† 271 (P/N 293 800 005).

**ПРИМЕЧАНИЕ:** резьбовые части вала должны оставаться сухими и чистыми.

Выполните процедуру обратной сборки согласно указаниям соответствующего Shop Manual.
