Предмет: А) Появление кода ошибки на  
информационном центре  
В) Некорректная работа про-  
граммы V.U.D.S.

No. 2008-11

Предмет	Год	Модель	Номер модели	Серийный номер
A	2008	Outlander V-Twin	Все	Все
B	2008	Outlander 400 EFI & все V-Twin		
	2007-2008	Renegade

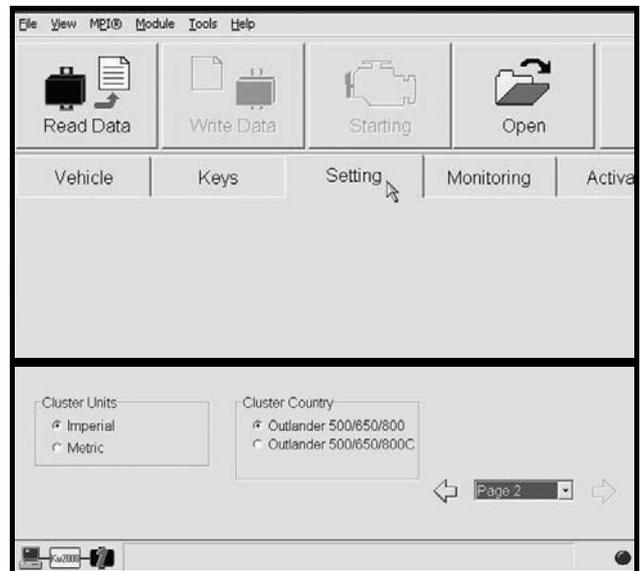
Если в программе V.U.D.S. на вкладке Settings #2, изменить параметр «Cluster Units» или «Cluster Country», используя версию 2.3.17, ...

... то могут возникнуть следующие проблемы на следующих моделях мотовездеходов:

- Outlander 400 EFI: коды ошибок 1513 и 1601 могут стать активными. Это не позволит запустить двигатель.
- Outlander 500/ 650/ 800: на дисплее выбора передач появится «E».
- Renegade 500/ 800: могут исчезнуть некоторые функции информационного центра; также после обновления информационного центра в соответствии с Сервисным бюллетенем 2008-4, с помощью V.U.D.S. 2.3.17, в разделе «Cluster Country» может появиться строка «DS», и если поставить в ней отметку, то некоторые функции информационного центра могут стать недоступными.

1. Выберите необходимый протокол:
    - Outlander 400EFI, KW2000(500K)
    - Renegade и Outlander V-twin, KW2000
- Если используется V.U.D.S. 2.3.19 не произойдет ни каких сбоев. Тем не менее, если происходят какие-нибудь неполадки при использовании V.U.D.S. 2.3.17, они могут быть устранены с помощью подключения V.U.D.S. 2.3.19 или более поздней версии к мотовездеходу, изменения параметра “Cluster Country” или “Cluster Units”, и нажатия “Write Data”.
