ОТЗЫВ ПО ГАРАНТИЙНОЙ КАМПАНИИ

Замена крышки топливного бака — Can-Am™ Roadster

**SAFETY**
CAMPAIGN**ROADSTER**
WARRANTY
Bulletin

21 декабря 2012 Предмет: Замена крышки топливного бака — Can-Am™ Roadster No. **2012-13**

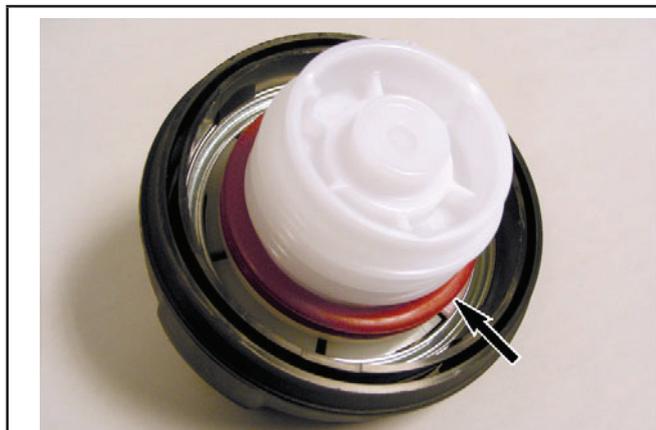
Крышка топливного бака может неплотно прилегать к заливной горловине топливного бака. Пары топлива, при наличии источника воспламенения, могут стать причиной пожара.

НОВАЯ КРЫШКА ТОПЛИВНОГО БАКА УСОВЕРШЕНСТВОВАННОЙ КОНСТРУКЦИИ – ЦВЕТ УПЛОТНИТЕЛЯ С ОТТЕНКОМ КРАСНОГО

Установите новую крышку топливного бака усовершенствованной конструкции.
Не используйте демонтированную крышку топливного бака старого образца.

Установите новую крышку топливного бака усовершенствованной конструкции.

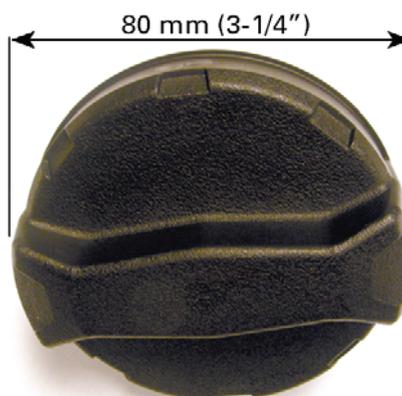
НОВАЯ КРЫШКА ТОПЛИВНОГО БАКА УСОВЕРШЕНСТВОВАННОЙ КОНСТРУКЦИИ – ФОРМА НАРУЖНОЙ ЧАСТИ

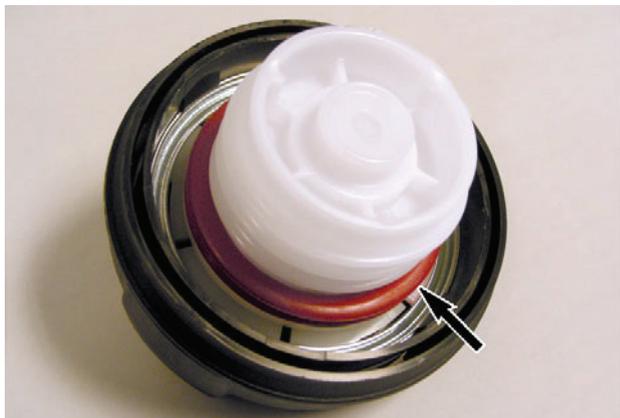
Крышка топливного бака может неплотно прилегать к заливной горловине топливного бака. Пары топлива, при наличии источника воспламенения, могут стать причиной пожара.

НОВАЯ КРЫШКА ТОПЛИВНОГО БАКА УСОВЕРШЕНСТВОВАННОЙ КОНСТРУКЦИИ – ЦВЕТ УПЛОТНИТЕЛЯ С ОТТЕНКОМ КРАСНОГО

Установить на штатное место новую крышку топливного бака усовершенствованной конструкции, которая поставляется для выполнения ремонта. Не используйте крышку топливного бака старого образца. Если крышка топливного бака была заменена на единице техники до получения данного письма, ответственный за выполнение работ Дилер может обратиться в Технический отдел РОСАН.

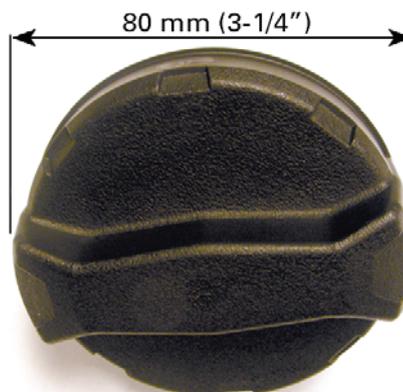
НОВАЯ КРЫШКА ТОПЛИВНОГО БАКА УСОВЕРШЕНСТВОВАННОЙ КОНСТРУКЦИИ – ФОРМА НАРУЖНОЙ ЧАСТИ
