**SIDE-BY-SIDE  
VEHICLES**  
**ADMINISTRATIVE  
Bulletin**

23 февраля 2012 Предмет: **ДИАГНОСТИКА ПОВРЕЖДЕНИЙ ДЕТАЛЕЙ ТРАНСМИССИИ** No. **2012-2**

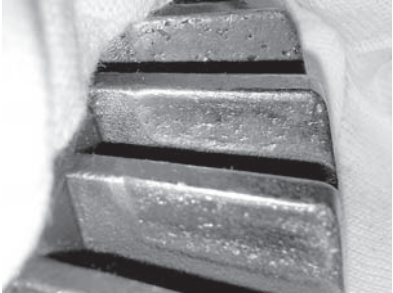
ПЕРЕДНИЙ ДИФФЕРЕНЦИАЛ / ЗАДНИЙ РЕДУКТОР	ВОЗМОЖНАЯ ПРИЧИНА	ГАРАНТИЙНОЕ ОБЕСПЕЧЕНИЕ
<p><b>Нехарактерный уровень шума трансмиссии</b> (перед тем как сделать вывод о том, что уровень шума действительно нехарактерный — сравните его с шумом аналогичного узла на другой единице техники)</p>	Дефектная деталь / чрезмерный зазор в зубчатом зацеплении или отклонение компонентов от допусков	<p>Требуется подтверждение гарантии Тех. отделом РОСАН</p>
	Ведомая шестерня задевает картер	
<p><b>Передний дифференциал Visco-lok† не блокируется или заблокирован постоянно</b></p>	Производственный дефект	<p>ДА</p>
<p style="text-align: center;"><b>Шум или затруднено проворачивание / сопротивление вращению</b></p>	Дефект подшипника (если трансмиссионное масло НЕ загрязнено)	
	Искажение профиля зубьев шестерни при очень малом пробеге (производственный дефект)	
<p><b>Шум / изношенные зубья шестерни (ведущей или ведомой)</b></p>

Нарушение смазки	<p>НЕТ</p>

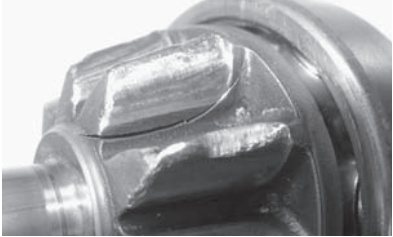
Недопустимый сорт трансмиссионного масла	
	Чрезмерная длительная нагрузка на трансмиссию	
<p><b>Шум / срезанные или деформированные зубья шестерни (ведущей или ведомой)</b></p>

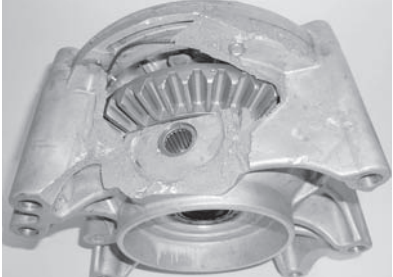
Единовременная или периодически повторяющаяся и резкая передача нагрузки на шестерни (приземление после прыжка и/или аналогичное нештатное использование)	
	Разрушение картера

Единовременная или периодически повторяющаяся резкая передача нагрузки на шестерни (приземление после прыжка или аналогичное нештатное использование)

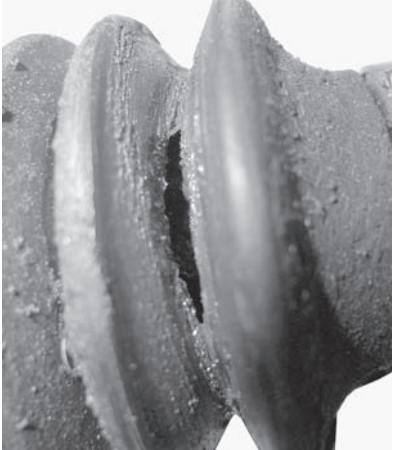
СОСТОЯНИЕ ПОЛУОСИ	ВОЗМОЖНАЯ ПРИЧИНА	ГАРАНТИЙНОЕ ОБЕСПЕЧЕНИЕ
<p>Треснувший грязезащитный чехол ШРУС</p>

<p>Повреждение грязезащитного чехла — кроме случаев контакта с посторонним предметом или мойки под давлением</p>	<p>ДА</p>
<p>Шум полуоси</p>	<p>Производственный дефект ШРУС (грязезащитный чехол ШРУС должен быть целым)</p>	
<p>Сломанная полуось или срезанные шлицы (со стороны дифференциала)</p>

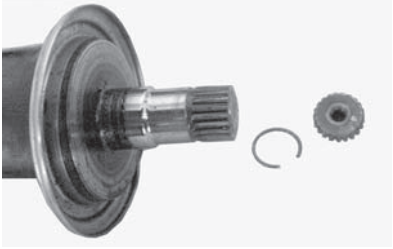
<p>Оригинальная полуось была не полностью вставлена в ответную часть на заводе-изготовителе</p>	
<p>Порванный грязезащитный чехол ШРУС</p>

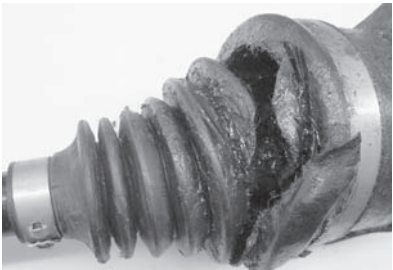
<p>Детали для ремонта — полуось была не полностью вставлена в ответную часть при выполнении ремонта</p>	<p>НЕТ</p>
<p>Порванный грязезащитный чехол ШРУС</p>

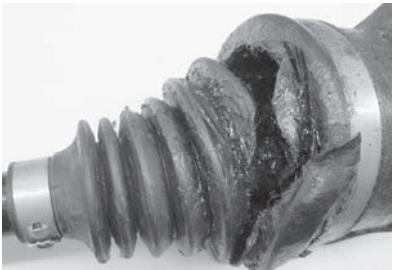
<p>Проколотый или порванный посторонним предметом чехол</p>	
<p>Мойка под давлением грязезащитного чехла ШРУС</p>

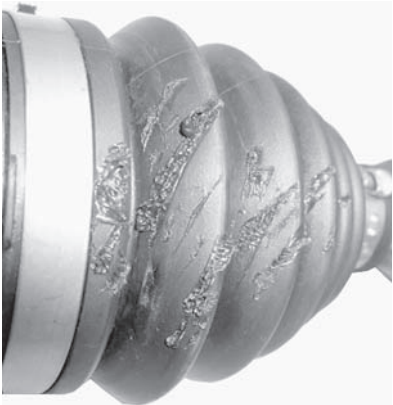
<p>Повреждение вызвано мойкой под давлением</p>

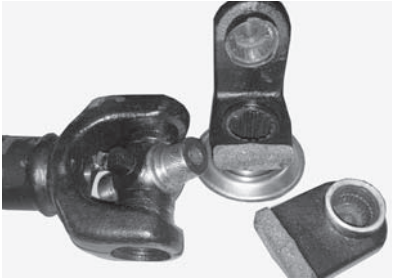
<b>СОСТОЯНИЕ КАРДАННОГО ВАЛА</b>	<b>ВОЗМОЖНАЯ ПРИЧИНА</b>	<b>ГАРАНТИЙНОЕ ОБЕСПЕЧЕНИЕ</b>
<p><b>Сломанная вилка</b> (КРОМЕ СЛУЧАЕВ, когда применение смазочных материалов не удовлетворяет техническим требованиям)</p>

<p>Производственный дефект</p>	<p>ДА</p>
<p><b>Разрушение скользящего хвостовика</b></p>
