15 февраля 2013

Предмет: Диагностика повреждений КПП

№. 2013-1

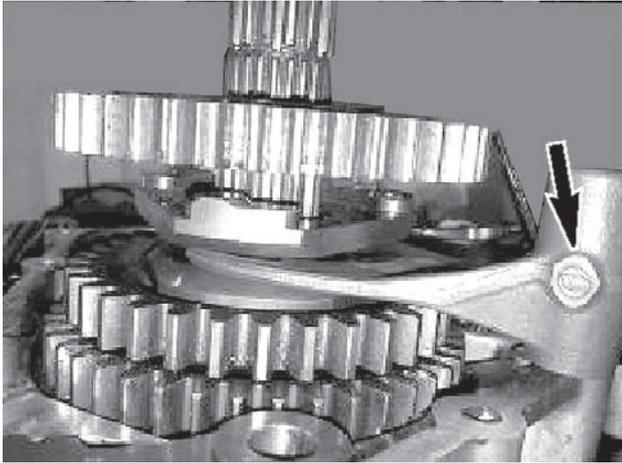
СОСТОЯНИЕ ДЕТАЛИ	ВОЗМОЖНАЯ ПРИЧИНА	ГАРАНТИЙНОЕ ОБЕСПЕЧЕНИЕ
<p>Сломана вилка/установочный штифт</p>

<p>Результат смены режима работы КПП при движении транспортного средства.</p>	<p>Нет</p>
<p>Разрушение конического подшипника</p>

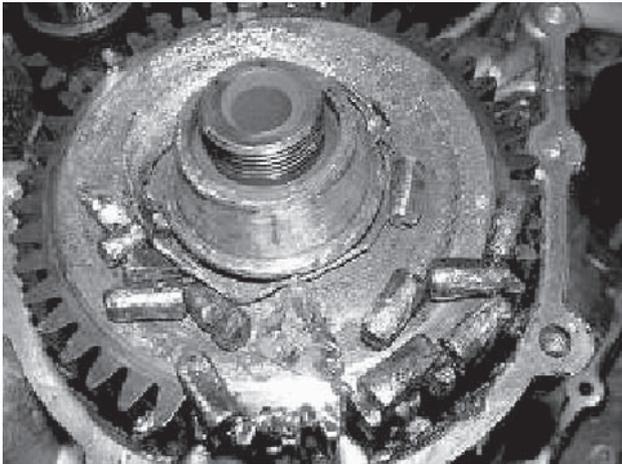
<p>Недостаточно смазки (если на других подшипниках/компонентах фиксируются схожие повреждения).</p> <p>Подшипник повреждён: соблюдены требования, которые предъявляются к смазочным материалам, и отсутствуют загрязнения.</p>	<p>Нет</p> <p>Да</p>

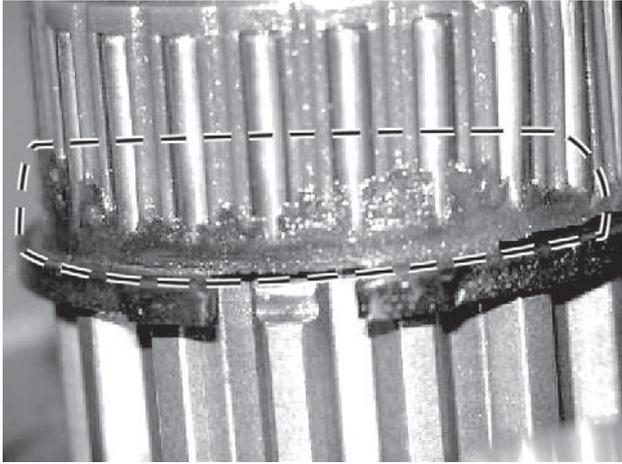
СОСТОЯНИЕ ДЕТАЛИ	ВОЗМОЖНАЯ ПРИЧИНА	ГАРАНТИЙНОЕ ОБЕСПЕЧЕНИЕ
<p data-bbox="268 203 608 232">Разрушения подшипника</p>

<p data-bbox="767 203 1225 300">Недостаточно смазки (если на других подшипниках/компонентах фиксируются схожие повреждения).</p> <p data-bbox="767 434 1187 591">Подшипник повреждён: соблюдены требования, которые предъявляются к смазочным материалам, и отсутствуют загрязнения.</p>	<p data-bbox="1337 232 1385 262">Нет</p> <p data-bbox="1337 495 1385 524">Да</p>
<p data-bbox="204 725 671 786">Сломана шестерня механизма блокировки на стоянке</p>

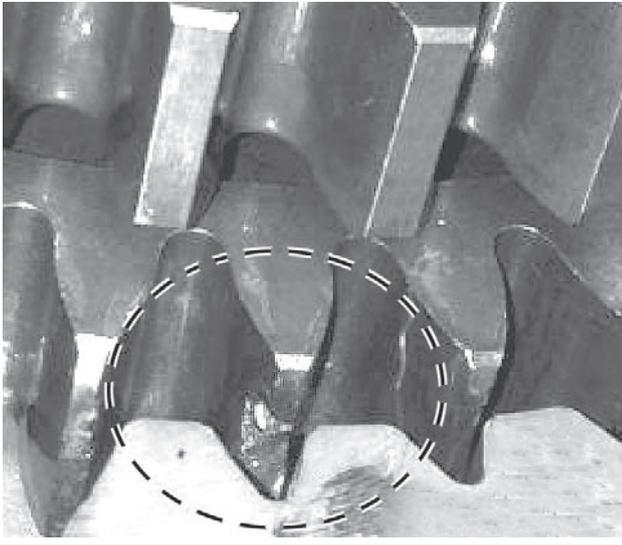
<p data-bbox="767 987 1198 1084">Результат смены режима работы КПП при движении транспортного средства.</p>	<p data-bbox="1337 1016 1385 1046">Нет</p>

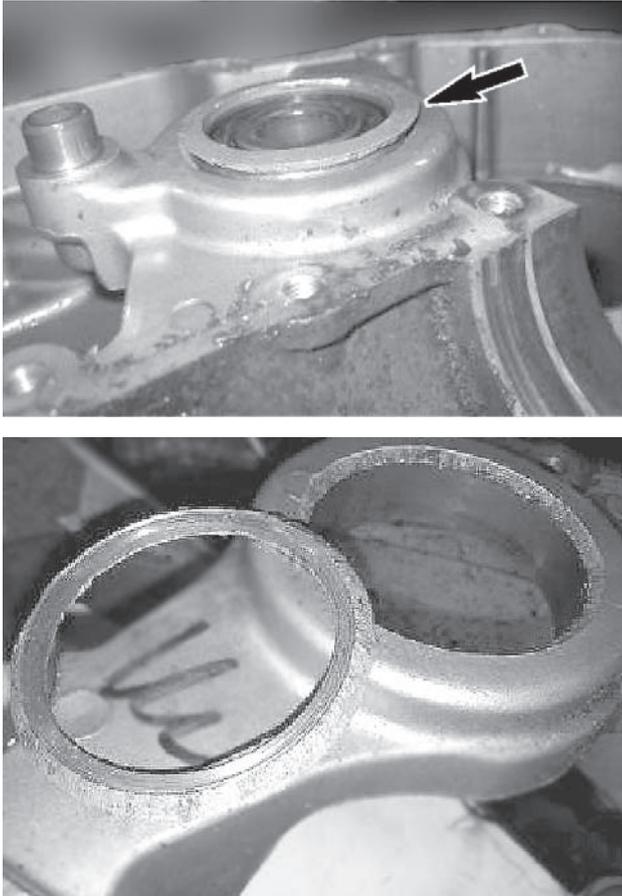
СОСТОЯНИЕ ДЕТАЛИ	ВОЗМОЖНАЯ ПРИЧИНА	ГАРАНТИЙНОЕ ОБЕСПЕЧЕНИЕ
<p data-bbox="292 203 580 232">Разрушен картер КПП</p>

<p data-bbox="767 633 1193 725">Результат смены режима работы КПП при движении транспортного средства.</p>	<p data-bbox="1334 667 1385 696">Нет</p>
<p data-bbox="225 1167 647 1227">Крупные отметены на стопорном кольце шестерни</p>

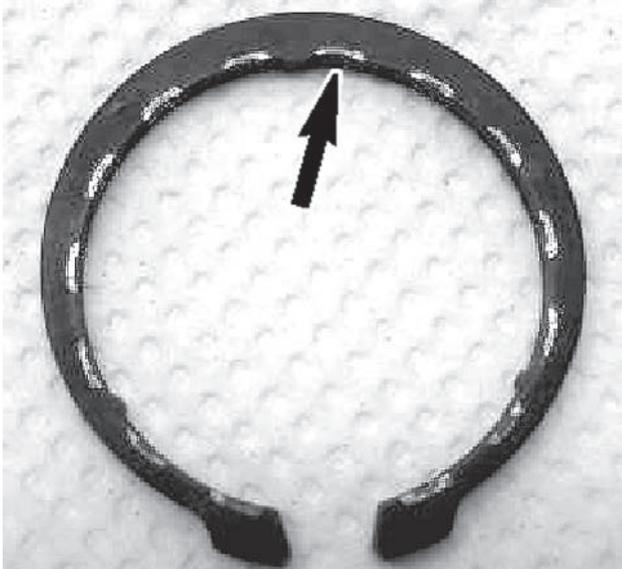
<p data-bbox="767 1402 1222 1585">Свидетельство того, что в КПП выполнялась смена режима работы при движении транспортного средства (наиболее вероятно, что в КПП будут повреждены другие компоненты).</p>	<p data-bbox="1334 1480 1385 1509">Нет</p>

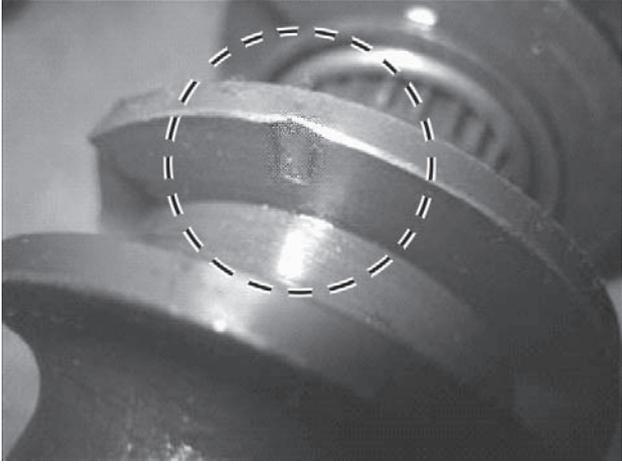
СОСТОЯНИЕ ДЕТАЛИ	ВОЗМОЖНАЯ ПРИЧИНА	ГАРАНТИЙНОЕ ОБЕСПЕЧЕНИЕ
<p data-bbox="156 210 719 271">Вмятины, напоминающие удар молотком, в жёлобе трафаретного барабана</p>

<p data-bbox="767 434 1198 528">Результат смены режима работы КПП при движении транспортного средства.</p>	<p data-bbox="1337 465 1385 495">Нет</p>

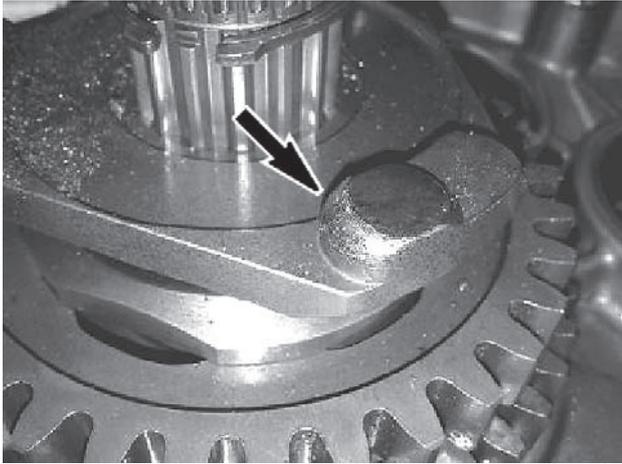
СОСТОЯНИЕ ДЕТАЛИ	ВОЗМОЖНАЯ ПРИЧИНА	ГАРАНТИЙНОЕ ОБЕСПЕЧЕНИЕ
<p data-bbox="161 203 711 232">Повреждён прилив на кулачковой муфте</p>

<p data-bbox="767 416 1193 506">Результат смены режима работы КПП при движении транспортного средства.</p>	<p data-bbox="1334 445 1382 474">Нет</p>
<p data-bbox="240 725 632 754">Повреждены пазы шестерни</p>

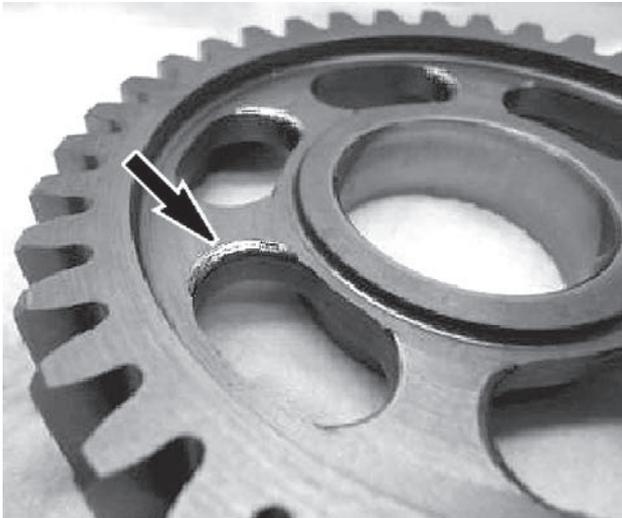
<p data-bbox="767 965 1193 1055">Результат смены режима работы КПП при движении транспортного средства.</p>	<p data-bbox="1334 994 1382 1023">Нет</p>
<p data-bbox="140 1308 735 1337">Негерметичность сальникового уплотнения</p>

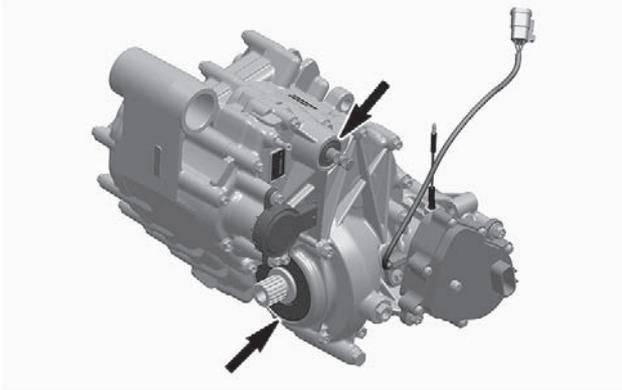
<p data-bbox="124 1756 240 1785">ПРИМЕР</p>	<p data-bbox="767 1536 1078 1565">Бракованный компонент.</p>	<p data-bbox="1334 1532 1374 1561">Да</p>
