Дата: **31 октября 2008** Предмет: **Информация по ремонтному комплекту нагнетателя**

No. **2008-12**

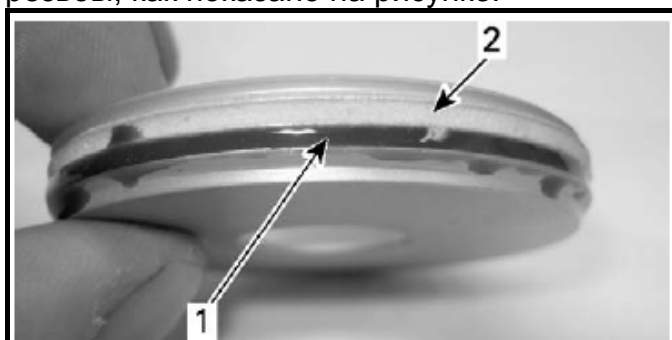
Крепежный диск

В 2008 модельном году, при производстве нагнетателя на заводе Rotax, было уменьшено количество предварительно наносимого на крепежный диск герметика.

1. Предварительно нанесенный герметик
2. Нанесите Loctite 243 (Blue) (P/N 293 800 060) сюда

Перед установкой, необходимо нанести Loctite 243 (Blue) (P/N 293 800 060) на всю торцевую поверхность (360°) первого витка резьбы, как показано на рисунке.

Примечание: Аккуратно, не нанести слишком много Loctite, чтобы он не попал в подшипник.
