Кампании по.: 2005-1015  
2006-1008  
2007-1003  
2008-1001

Дата: 25 июля 2007

Предмет: Yeti 600 SDI HO

№. 2008-1001

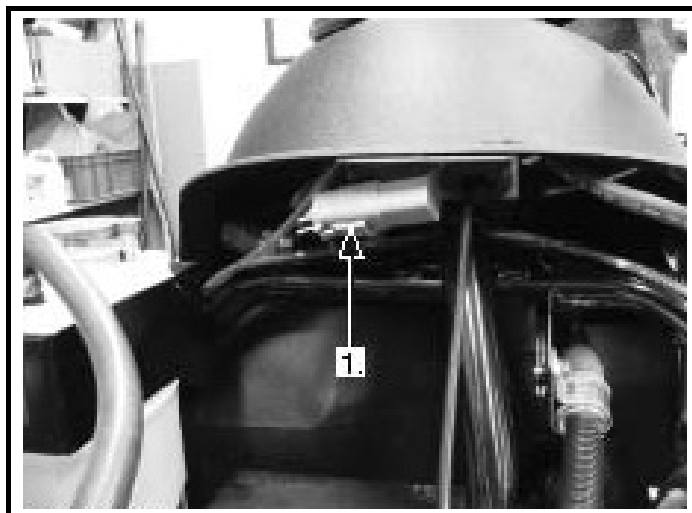
При эксплуатации снегохода на высоте свыше 1000 м над уровнем моря, возможна внезапная остановка двигателя. Эта остановка двигателя объясняется повышением напряжения на датчике давления воздуха.

- Удалите стандартную заглушку [1] диагностического коннектора.
