Технические советы и рекомендации Ski-Doo 2010

В данном разделе представлены самые последние советы и рекомендации по устранению технических неисправностей, которые были выявлены за прошедший год. В данном разделе так же содержится самая последняя информация по применяемым на технике BRP технологиям. Процедуры по устранению технических неисправностей можно выполнять, только основываясь на рекомендации соответствующего Руководства по техническому обслуживанию и ремонту, а так же другой сервисной литературы BRP.

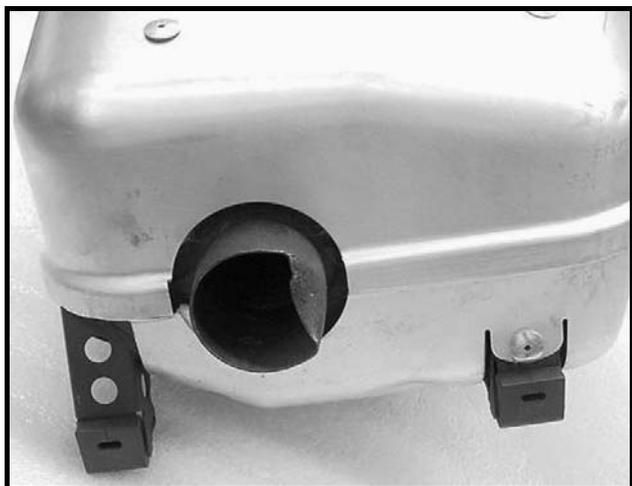
Повреждение выпускной трубы глушителя от удара.

Иногда механики упускают важный момент при диагностике снегохода, который не развивает максимальных оборотов или полную мощность. При осмотре выпускной трубы глушителя, можно легко заметить была ли она подвержена какому-либо повреждению.

Если выпускная труба замята вовнутрь, то это может создать помехи движению выхлопных газов, что, в конечном счете, может отрицательно сказаться на работе двигателя. При замятии выпускной трубы глушителя, обычно удается восстановить ее форму, обеспечивающую беспрепятственное движение выхлопных газов. При серьезном повреждении выпускной трубы, когда замята нижняя часть глушителя, возможно, что присутствуют внутренние повреждения глушителя. В таком случае глушитель необходимо заменить. Для участия в соревнованиях, на спортивном снегоходе REV-XP 600 RS установлен дополнительный снегоотбойник, который может обеспечить дополнительную защиту выпускной трубы глушителя на стандартных моделях Ski-Doo. Данный отражатель доступен для заказа. Доработка не покрывается гарантией производителя.

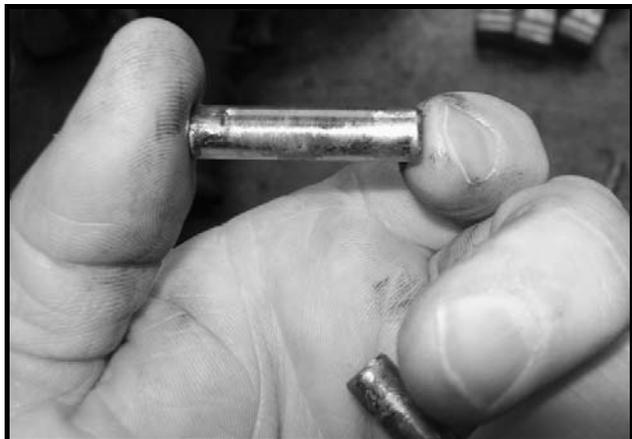
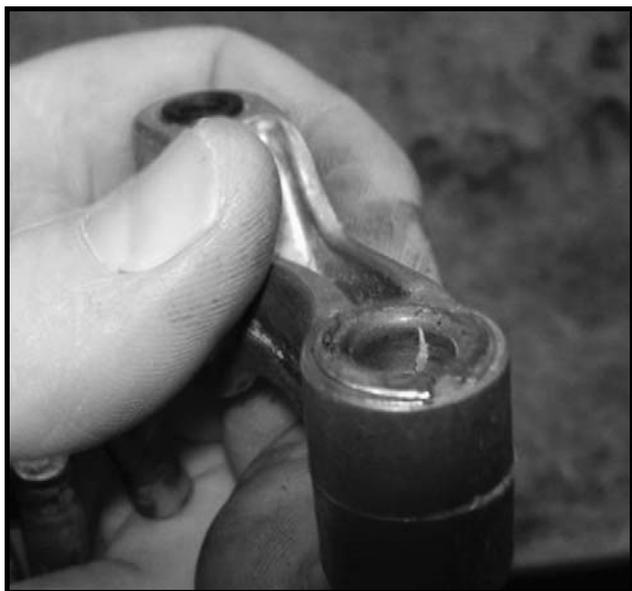
Заедание осей рычагов ведущего шкива вариатора TRA

В период обкатки вариатора TRA, на сопрягаемых поверхностях осей и втулок рычагов ведущего шкива вариатора возможно появление нароста частиц износа от различных деталей вариатора, появляющегося в первые часы обкатки. Зачастую частицы имеют серый цвет и липкие на ощупь, могут привести к заеданию рычага на оси вращения.

Если рычаги не вращаются свободно на осях вращения, на снегоходе могут возникнуть изменения в работе вариатора.

Также возможно появление нароста частиц износа позже в процессе нормального износа деталей. Если возникают изменения в работе вариатора или при выполнении очередного регулярного обслуживания, необходимо очистить оси и втулки рычагов ведущего шкива вариатора от каких-либо загрязнений, чтобы рычаги могли свободно вращаться на своих осях. При сборке всегда проверяйте затяжку удерживающих болтов ведущего шкива вариатора TRA на соответствие спецификации.

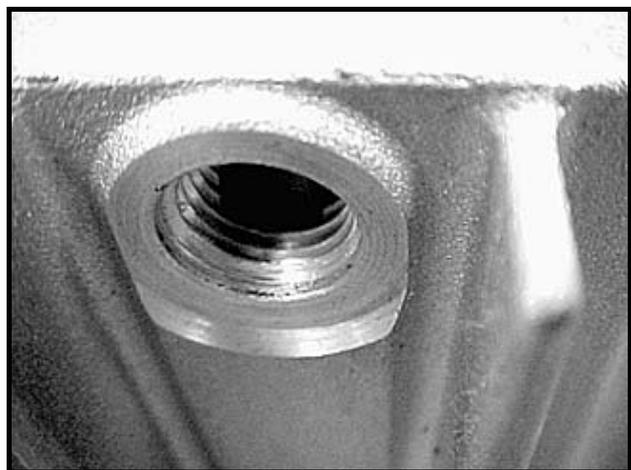
Ремонт внутренней резьбы заглушки сливного отверстия

Если на сливной пробке случайно сорвана резьба. Вместо замены картера, можно воспользоваться ремонтным комплектом Time-Sert® kit.

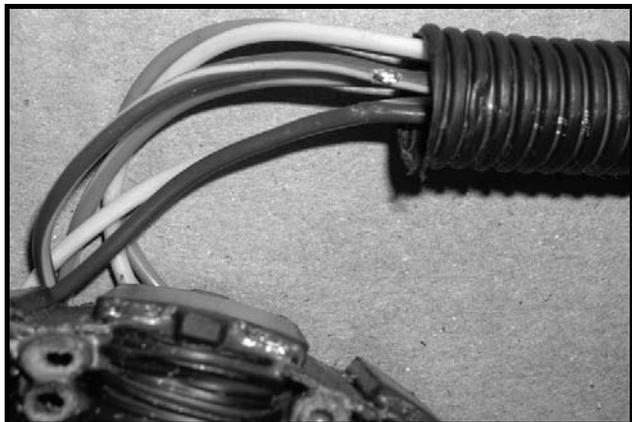
Проблема: Провода статора, поврежденные защитной оплеткой (поврежденные провода замыкают друг на друга).

Устранение: Снять защитную оплетку и восстановить изоляцию проводов.

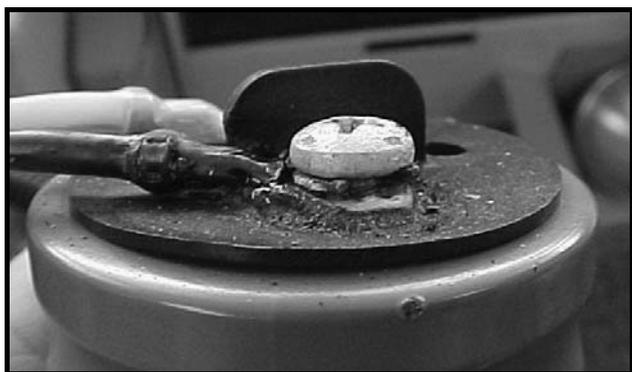
Проблема: Ослабленные клеммы конденсатора (обугленные клеммы).

Устранение: Заменить конденсатор, очистить клеммы.

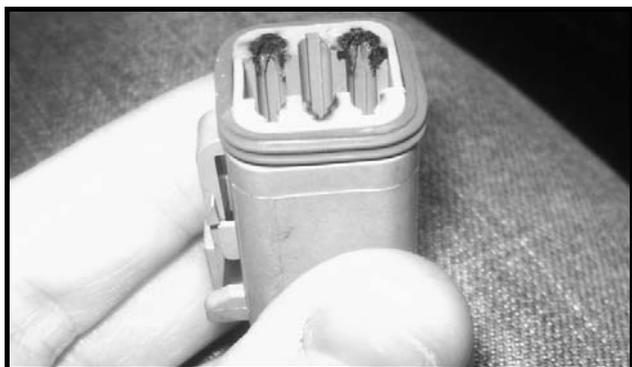
Проблема: Повреждение коннектора проводов статора замыканием на внешние элементы (обугливание внутри коннектора).

Устранение: Заменить коннектор, не использовать диэлектрическую смазку.

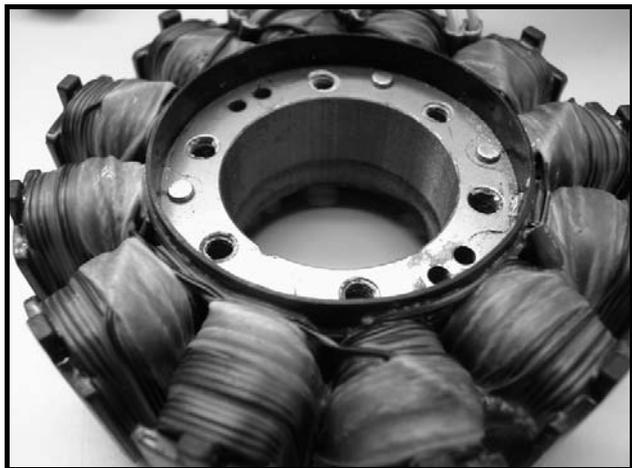
Проблема: Внутреннее замыкание статора/перегрузка статора (потемнение и запах гари)

Устранение: Заменить статор.

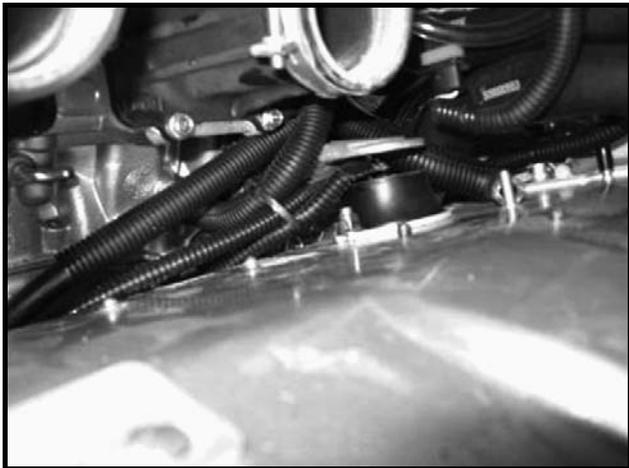
Пережатый маслопровод на моделях E-TEC

Во время производственной сборки, на небольшом количестве снегоходов, инжекционный маслопровод мог быть пережат между двигателем и правой задней опорой крепления двигателя к раме. В результате это приводило к задирам поршней, из-за масляного голодания, при пробеге первых 80 км (50 миль). Для устранения, ослабьте болты опоры двигателя, поднимите двигатель, извлеките маслопровод и затяните болты опоры. Маслопровод будет необходимо заменить из-за его повреждения.

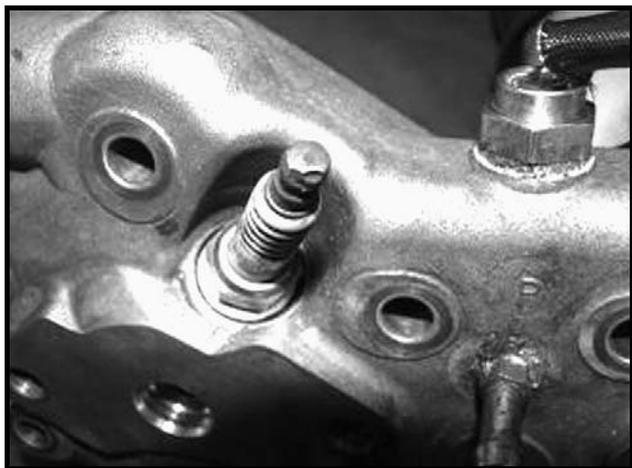
Пропуски зажигания на высоких оборотах двигателей E-TEC

Одной из причин пропусков зажигания на высоких оборотах двигателя является износ наконечника свечи зажигания, который приводит к ослаблению контакта. Эта неисправность обычно встречается на единицах с большим пробегом. Замените свечи зажигания, чтобы устранить неисправность.

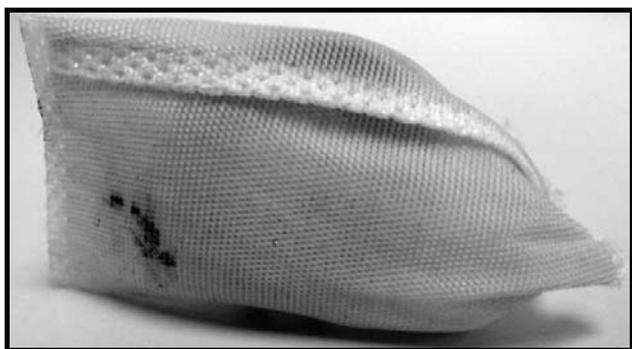
Были подтвержденные случаи, когда тип используемого топлива приводил к засорению или образованию отложений в фильтрах, шлангах и всех компонентах топливной системы. При появлении определенных добавок в топливе или топлива содержащего этанол впервые в регионе, то существует вероятность того что загрязнения в танках топливозаправочных сервисных станций могут разложиться и смешаться с топливом. Эта смесь может засорить фильтрующий элемент электрического топливного насоса. Если вы столкнулись с этим и топливная система засорена, то она целиком требует чистки.

На изображении засоренный оригинальный маленький фильтр.

Врезанный фильтр тонкой очистки и фильтр на заборнике в топливном баке были доступны для заказа отдельно, но внутренний фильтр 60 микрон топливного насоса высокого давления был не доступен до опубликования сервисного бюллетеня Ski-Doo 2009-18. В этом бюллетене не приведена полная информация по процедуре замены этого фильтра и артикулы необходимые для выполнения замены. Если топливная система была засорена некачественным бензином, очистка и ремонт топливной системы снегохода и любые косвенные убытки и повреждения могут не подлежать гарантии. Новый, большой по объему топливный фильтр, указанный в сервисном бюллетене 2009-18, (P/N 415 129 451), будет совместим с моделями 600SDI на шасси Rev-XP & Rev-XU 2008 м.г. и новее, а также на всех моделях 1200 4-TEC и E-TEC.

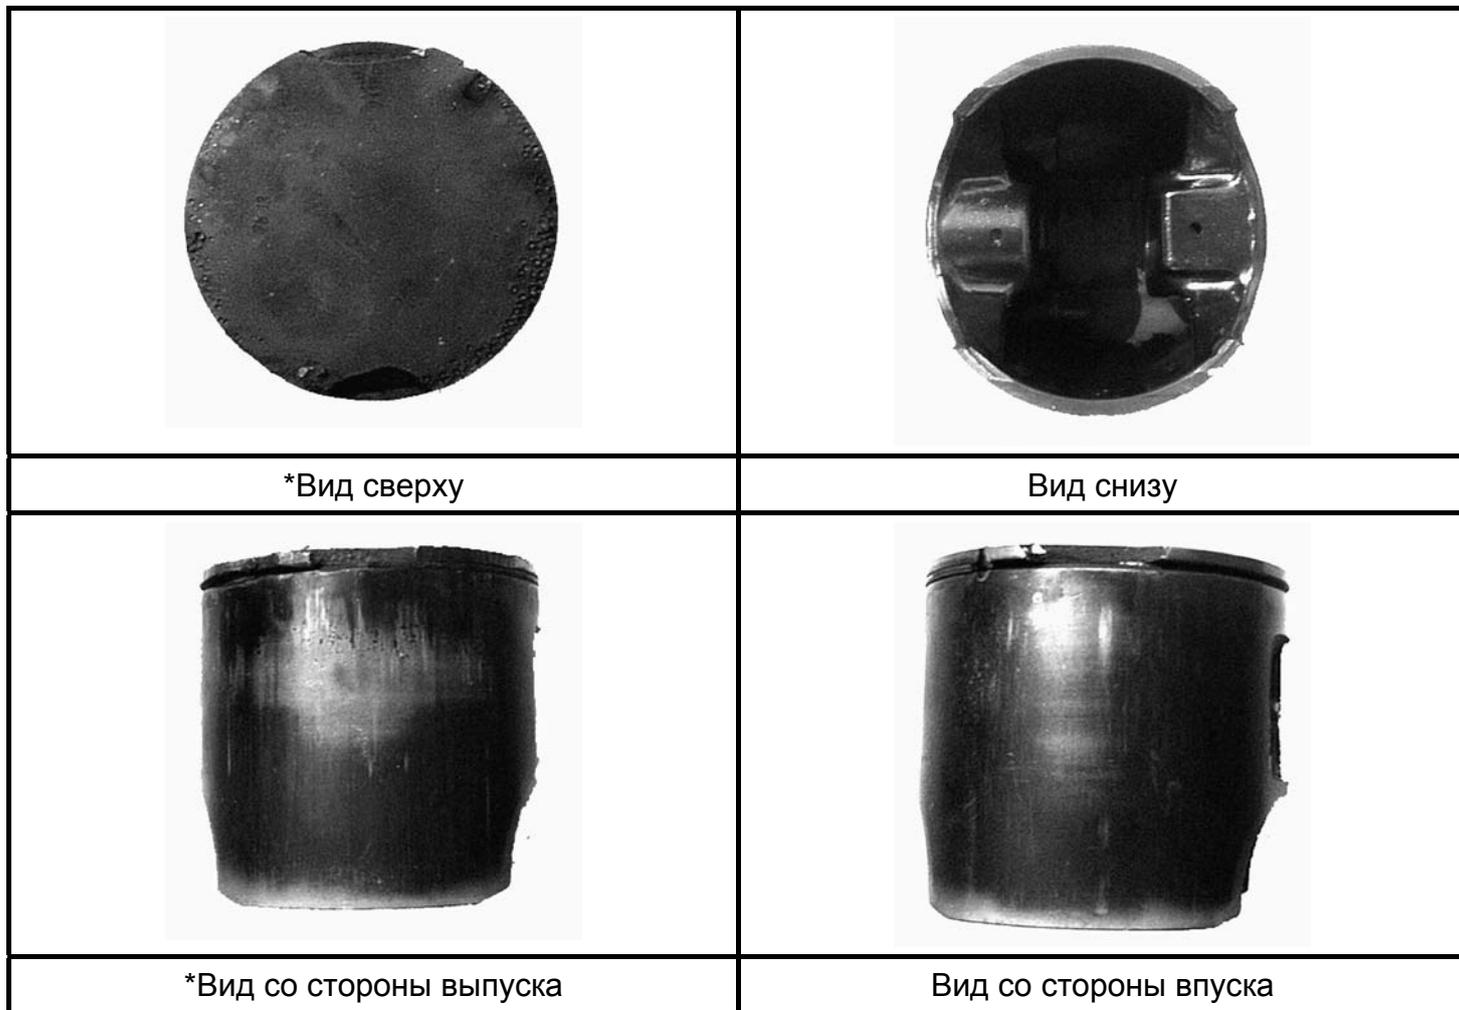
Тип неисправности: Попадания постороннего предмета

Посторонний предмет попадает в камеру сгорания и приводит к повреждению поршня. В данном случае, произошла поломка установочного штифта поршневого кольца с последующим попаданием его в камеру сгорания. Это не привело к повреждению внутренней поверхности или юбки поршня, но повредило верхнюю его часть. Скорее всего, потребуется замена головки цилиндра. Другими примерами могут служить выпадение стопорного кольца; поломанный шатун, ударивший в поршень; частички подшипника коленчатого вала или просто посторонний предмет, попавший в камеру сгорания через карбюратор.

ПРИМЕЧАНИЕ: Стопорные кольца теряют свою форму при демонтаже. Следовательно, при монтаже всегда используйте новые стопорные кольца. Во время установки стопорного кольца поршневого пальца важно его не повредить — всегда используйте соответствующий сервисный инструмент согласно Руководству по ремонту.

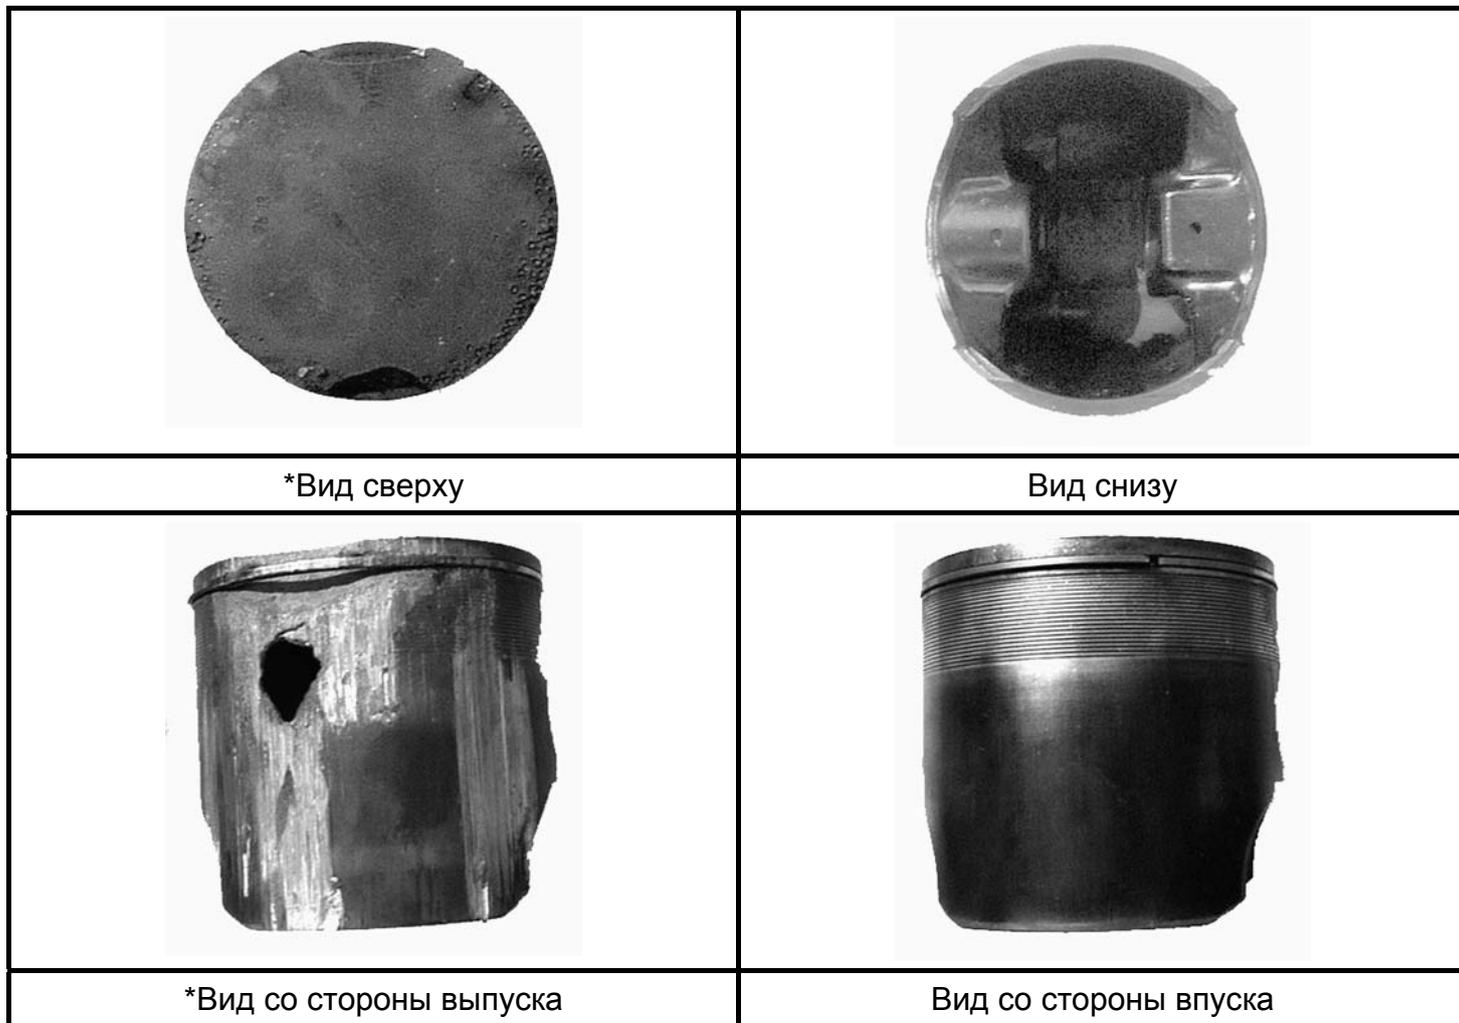
Тип неисправности: Преждевременное самовоспламенение рабочей смеси

Некоторыми из причин детонации, ведущей к преждевременному самовоспламенению рабочей смеси могут являться: негерметичность двигателя (несанкционированное проникновение воздуха), бедная смесь (загрязнение топливных каналов или засорение жиклеров), слишком высокая степень сжатия, слишком большой угол опережения зажигания, слишком «горячая» свеча зажигания, плохое топливо (присутствие воды или низкое октановое число) и неправильно работающая система охлаждения.

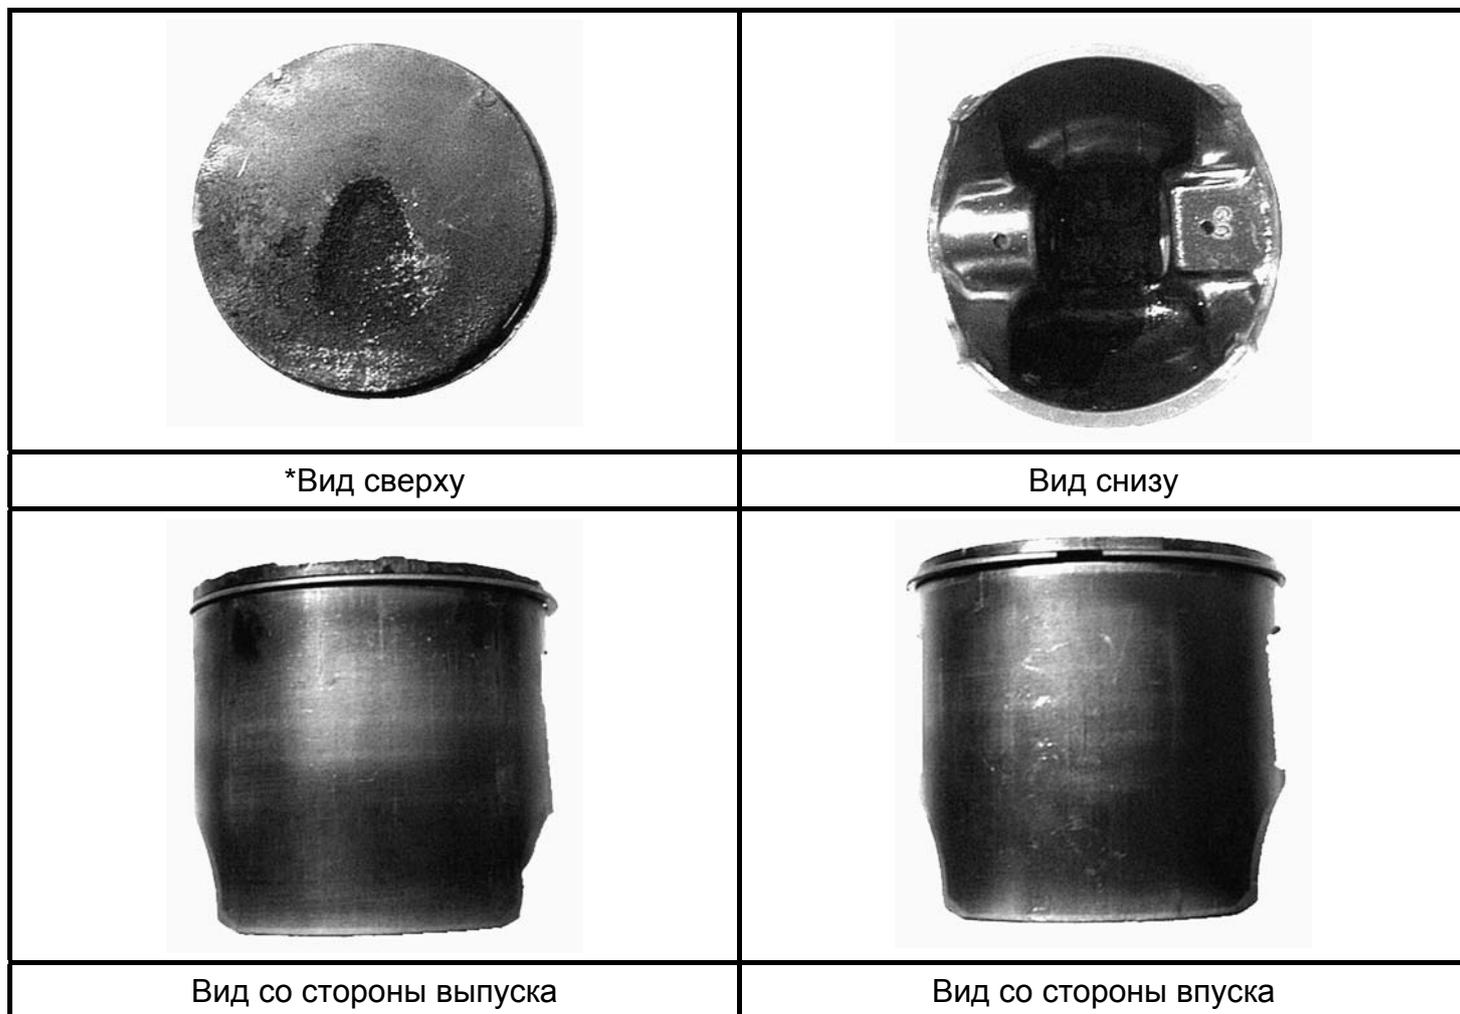
Тип неисправности: Центральная детонация

Центральная детонация похожа на боковую детонацию, за исключением того, что она происходит в результате слишком большого нагрева свечи зажигания. Свеча зажигания не способна отвести тепло из-за несоответствующего калильного числа, перегретая свеча зажигания становится источником способным воспламенить рабочую смесь до появления искры. Возникшее неконтролируемое воспламенение и быстрый рост температуры на поверхности поршня, в зоне непосредственно под свечой зажигания, приводит к плавлению поршня в этой зоне. При этом чаще всего, повреждения со стороны впуска и выпуска незначительные или отсутствуют.

Данный тип повреждений часто вызван неправильным подбором калильного числа свечи зажигания (свеча зажигания слишком «горячая»), всегда сверяйтесь с соответствующим сервисным справочником для выбора правильной свечи зажигания. Низкий уровень охлаждающей жидкости или неправильно работающая система охлаждения так же может приводить к центральной детонации. Если уровень охлаждающей жидкости слишком низкий, существует вероятность образования воздушного кармана в головке цилиндра в районе посадочного места свечи зажигания. Это может привести к перегреву свечи зажигания и к слабой теплопередаче от свечи зажигания к охлаждающей жидкости. Другие возможные причины центральной детонации: негерметичность двигателя (несанкционированное проникновение воздуха), бедная смесь (загрязнение топливных каналов или засорение жиклеров), слишком высокая степень сжатия, слишком большой угол опережения зажигания, слишком «горячая» свеча зажигания, плохое топливо (присутствие воды или низкое октановое число) и неправильно работающая система охлаждения.

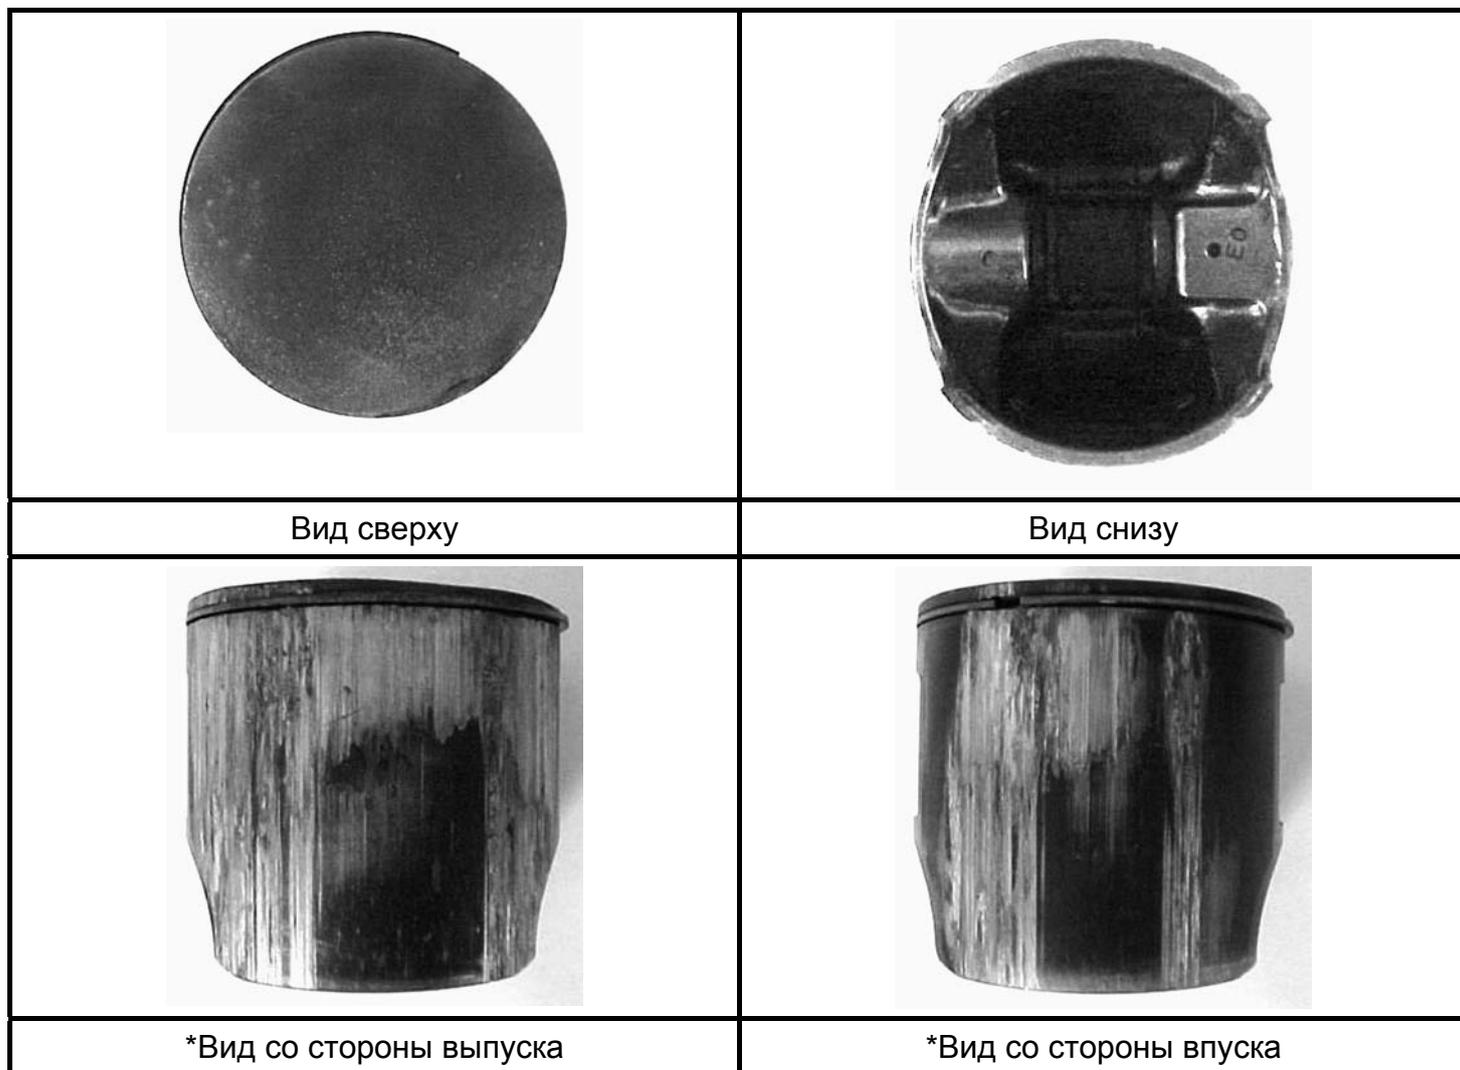
Тип неисправности: Масляное голодание

Следы подклинивания, которые в некоторых случаях доходят до зоны поршневых колец, присутствуют в зоне рабочей поверхности, где обычно происходит износ. Зоны потертостей присутствуют на противоположной стороне юбки поршня. Поверхность зон потертостей не имеет потемнений, а имеет чистый металлический цвет. В данном случае имел место острый недостаток масла между поршнем и рабочей поверхностью цилиндра. При данном типе задиоров из-за масляного голодания, зона повреждения поршня всегда начинается с мест между юбкой поршня и цилиндром или с мест в зоне нормального износа на неповрежденном поршне. Факт того, что зоны задиоров имеют почти чистый металлический цвет, указывает на то, что масляная пленка все еще присутствовала, но в момент задира она значительно ослабевала. Судя по масштабам повреждений, можно заметить следы временного недостатка масла или ранние стадии повреждений. Если повреждения поршня более значительные, например на 360°, то это более характерно для работы с продолжительным недостатком масла. Осмотр неисправного поршня, поврежденного вследствие масляного голодания, иногда может быть затруднен подозрением на преждевременное самовоспламенение, так как иногда возникает такая теплопередача от несмазываемых поверхностей поршня к камере сгорания, что возможно достижение температуры плавления купола поршня.

Возможными причинами повреждения могут быть масляное голодание, работа двигателя без масла, подсос воздуха в систему смазки, заблокированная система вентиляции масляного бака или заблокированные маслопроводы.

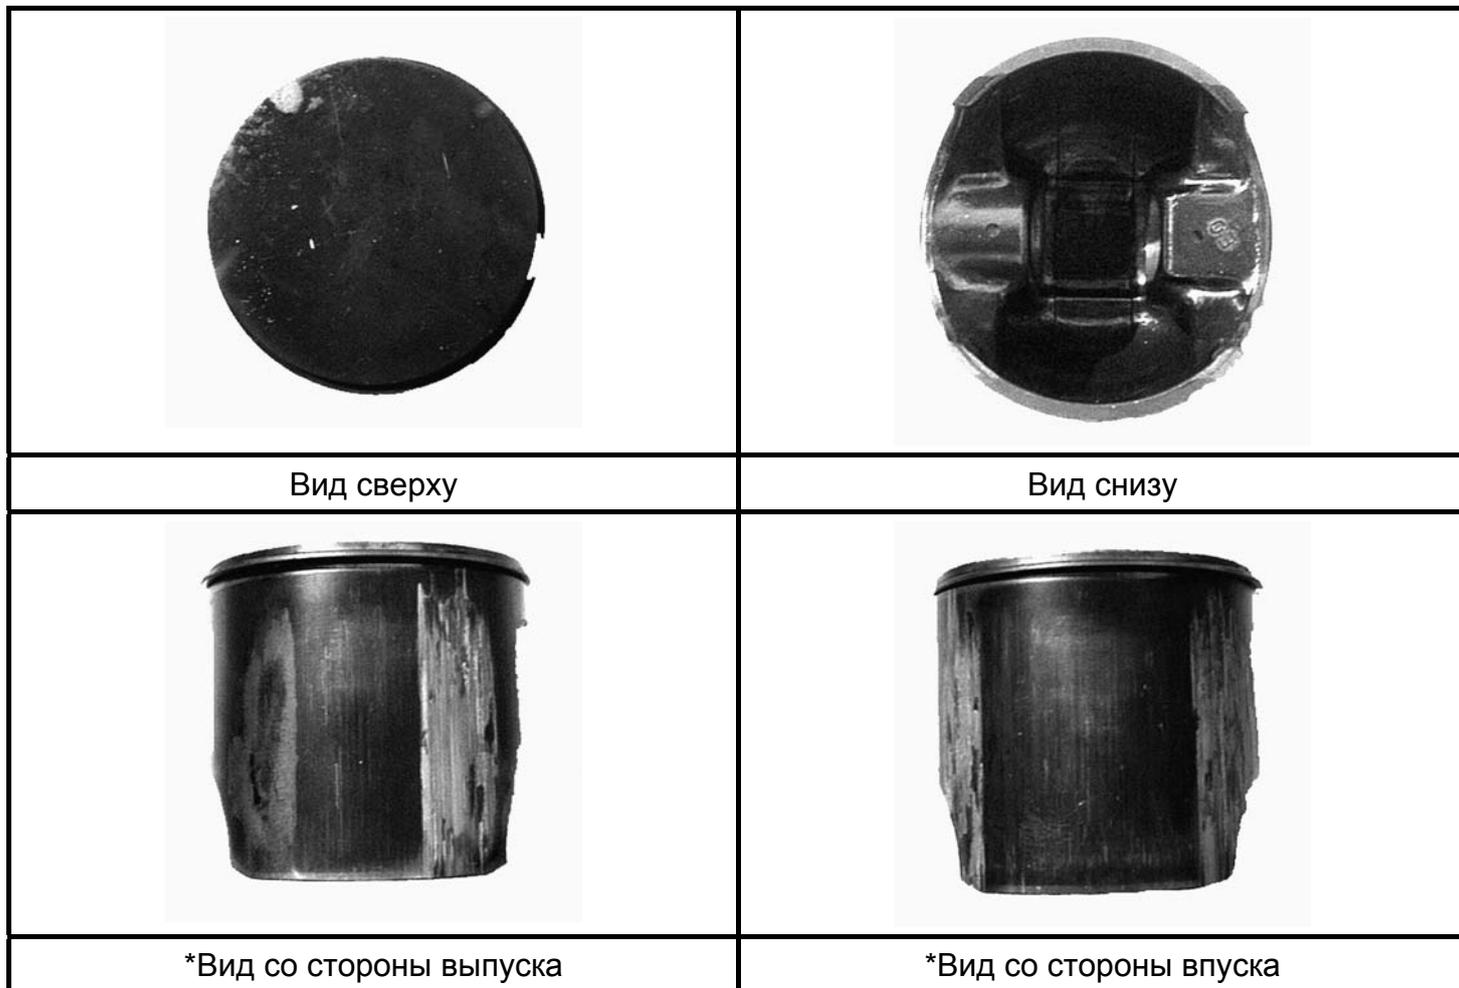
Тип неисправности: 4-угольный задир

Четырехгранные задир, можно описать как одномоментное заклинивание поршня из-за потери зазора между поршнем и цилиндром. Часто это повреждение называют «холодным» заклиниванием. Обе стороны поршня отмечены царапинами и задиром по обе стороны от отверстий поршневого пальца. Проекция этих отметок представляет собой практически идеальный квадрат. Такое распределение задиров объясняется тем, что эти области отлиты наиболее толстыми. Когда поршень быстро нагревается, эти области имеют наибольшее расширение и искажение. В двигателях с жидкостным охлаждением четырехугольный задир происходит практически всегда, когда двигатель вырабатывает больше тепла, чем система охлаждения способна отвести. Как видно из иллюстраций выше, верхняя поверхность поршня практически не повреждена. Наиболее часто четырехугольный задир — результат неправильного прогрева двигателя, отсюда — второе название «холодное заклинивание».

Другими возможными причинами могут служить: слишком большой угол опережения зажигания, слишком большая степень сжатия и неправильно функционирующая система охлаждения (неисправность термостата, неправильно заполненная система охлаждения/плохая проходимость каналов системы охлаждения, недостаточный уровень охлаждающей жидкости и ослабший или порванный ремень вентилятора системы охлаждения).

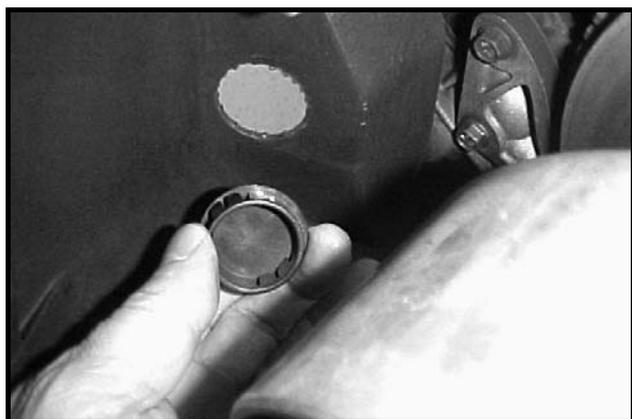
Были зафиксированы случаи присутствия влаги на шкивах вариатора, которая приводила к проскальзыванию ремня, и последующему его повреждению. В большинстве случаев было обнаружено, что причиной попадания влаги в зону вариатора служило отсутствие нейлоновой пробки в левой части нижнего поддона, через которую производится установка стабилизатора поперечной устойчивости.

Если это пробка отсутствует, установите ее и нанесите силиконовый герметик на пробку, а также на любые видимые отверстия в зоне вариатора.

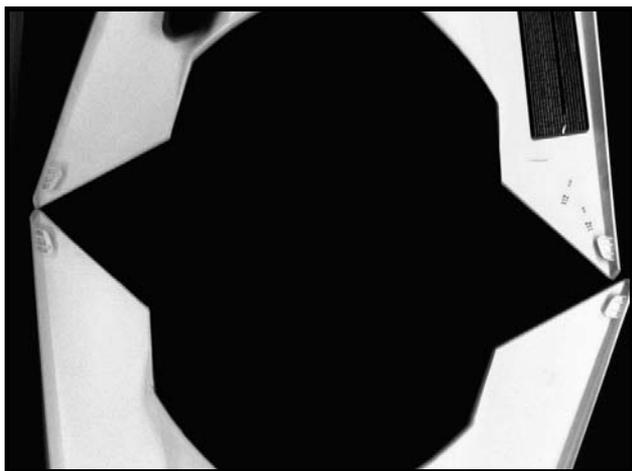
Установка капота на моделях REV-XP

Также, на моделях REV-XP 2009 м.г., были зафиксированы случаи, что капот немного выступал вверх, когда его боковые лапки были защелкнуты для фиксации капота. Было установлено, что капоты были шире, чем они должны быть. Согласно спецификации для капота REV-XP, его ширина должна быть от 502 мм до 521 мм для нормальной установки капота. Если измеренный капот имеет ширину 521мм или больше, то он может не фиксироваться на месте корректно или выгибаться, если фиксаторы защелкнутся.

Если вы испытываете упомянутые сложности с капотом при его фиксировании на месте или он выгибается при защелкивании его боковых лапок, замените капот. На моделях REV-XP 2010 м.г. (см. раздел «Что нового») капот был изменен, были добавлены направляющие в его задней части. Если вы хотите установить капот REV-XP 2010 м.г. на снегоходы REV-XP 2008-2009 м.г. необходимо удалить фиксаторы на внутренней стороне консоли, чтобы освободить пространство, в которое новые направляющие капота 2010 м.г. могли быть задвинуты.

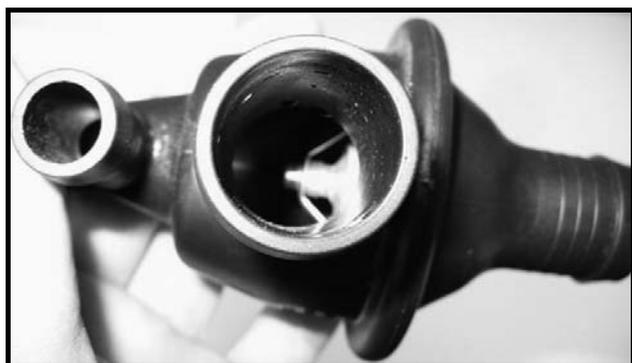
На изображении ниже приведен термостат, установленный в обратном, неправильном, положении в своем корпусе.

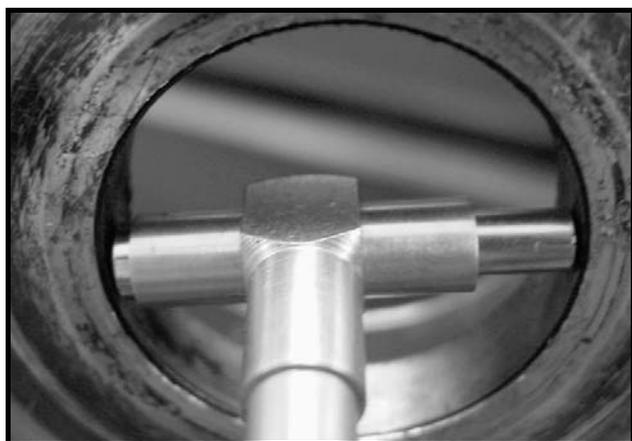
Зазор во втулке скольжения подвижного фланца ведущего шкива вариатора TRA-VII

На всех вариаторах TRA-VII 2009 м.г. в качестве материала втулки скольжения подвижного фланца использовался «SCP-500». Этот материал зарекомендовал себя как очень надежный и износостойкий. Было зафиксировано несколько случаев подклинивания втулки скольжения из-за слишком малого допуска в новых втулках подвижного фланца. Если на снегоходе проявлялись случаи высоких или плавающих оборотов двигателя при повышении передаточного числа вариатора или сложности при уменьшении передаточного числа, возможно, что допуск подшипника слишком мал. В большинстве случаев втулка может быть проточена до спецификации зазора 0,0635–0,0762 мм (0.0025–0.003”) для обеспечения плавного скольжения втулки. Чтобы получить требуемый зазор, лучше всего промерить внутренний диаметр установленной втулки скольжения и внешний диаметр вала неподвижного фланца. Если внутренний диаметр втулки не может быть проточен до размера спецификации, или внутренний диаметр втулки продолговатый по форме, требуется замена втулки скольжения.

Артикул замены втулки скольжения SCP 500 для вариаторов TRA-VII 2008 м.г. и новее — P/N 417 223 086. Большинство вариаторов TRA-VII 2007 м.г. будет требовать использования новой втулки скольжения SCP (P/N 417 223 134), из-за большего внутреннего диаметра посадочного места подвижного фланца вариатора в сравнении с 2008 м.г. и новее.
