Отзыв по гарантийной кампании

**SAFETY
CAMPAIGN****ATV
WARRANTY
Bulletin**

Кампания №: 2009-0002

Предмет: **Дополнительный выключатель
двигателя Can-Am DS90 X**No. **2009-2**

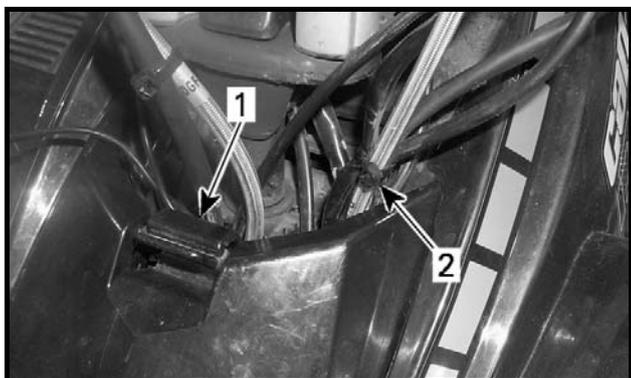
1. Передний багажный отсек
2. Хомут крепления проводки дополнительного выключателя двигателя

2. Снимите хомут крепления проводки дополнительного выключателя двигателя.

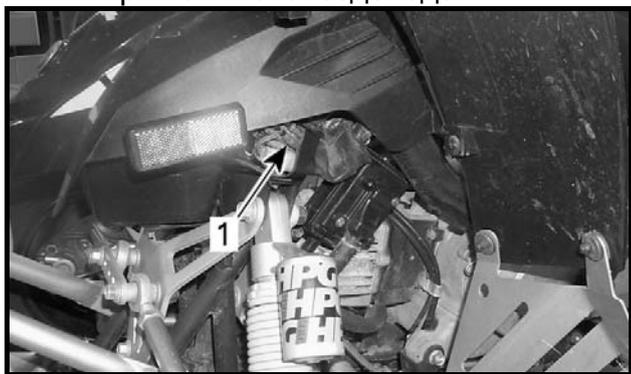
1. Разъемы дополнительного выключателя двигателя

3. Найдите разъемы дополнительного выключателя двигателя под передним левым крылом мотовездехода.

4. Отсоедините разъемы выключателя двигателя от общей проводки.
5. Снимите дополнительный выключатель двигателя и шнур безопасности с мотовездехода.
6. Сохраните и верните дополнительный выключатель двигателя и шнур безопасности в соответствии с гарантийной процедурой.

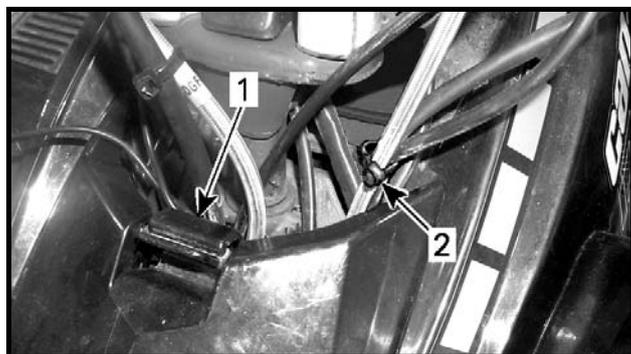
1. Передний багажный отсек
2. Хомут

1. Установите новый хомут (P/N 414 115 200) для фиксации проводки и тросов руля.

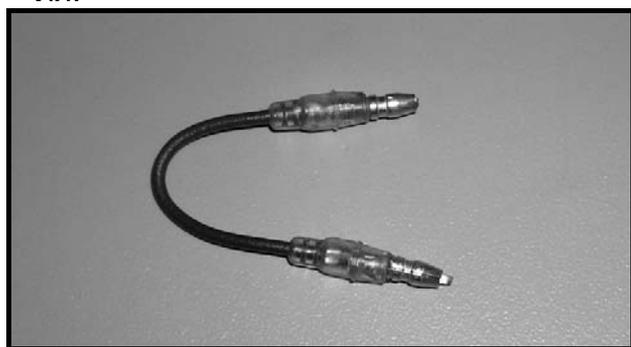
1. Перемычка

2. Установите перемычку (P/N V32101DGF00H) в оставшийся разъем дополнительного выключателя двигателя.

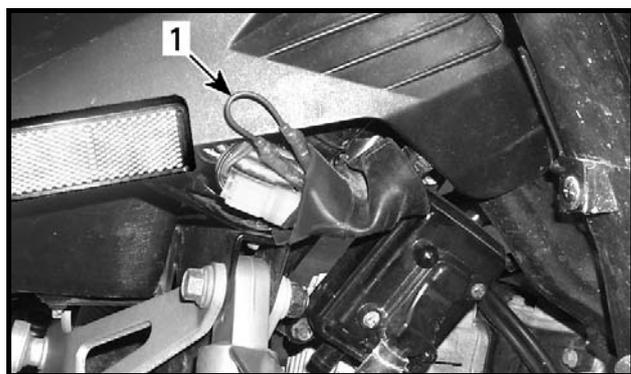
1. Установленная перемычка

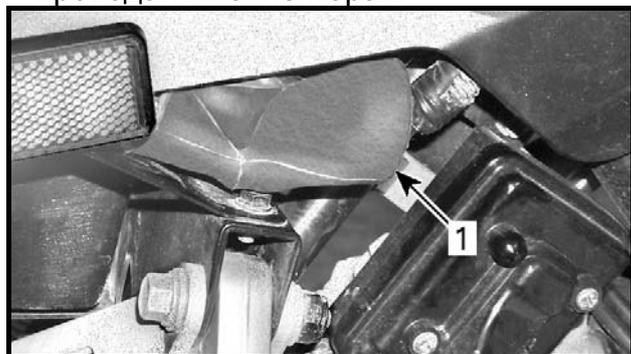
1. Защитный резиновый чехол

3. Убедитесь, что защитный резиновый чехол должным образом установлен на проводах и коннекторах.

Примечание: Если требуется, замените защитный резиновый чехол новым.
