**ATV
SERVICE
Bulletin**

Предмет: Outlander XT и LTD
Прокладка трубки вентиляции расширительного
бачка радиатора

№. 2009-7

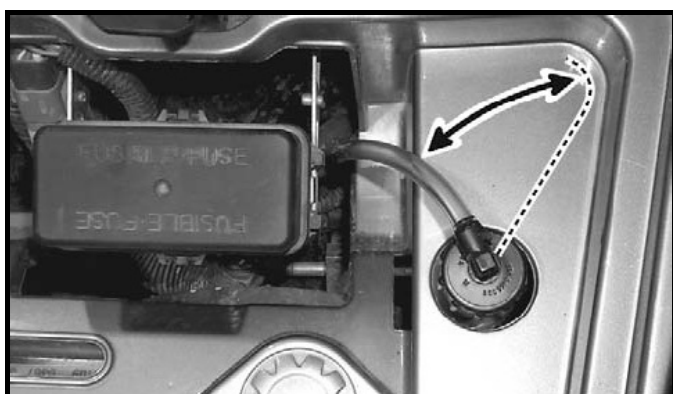
Данная трубка находится в переднем сервисном отделении и **должна располагаться между** указанными ниже на фотографиях крайними положениями.

**МИНИМАЛЬНАЯ ДЛИНА ПРОКЛАДКИ ТРУБКИ**

ПРИМЕЧАНИЕ: неправильный способ прокладки трубки может стать причиной, по которой данная трубка будет пережата, что в свою очередь может привести к возникновению избыточного давления в системе охлаждения двигателя.

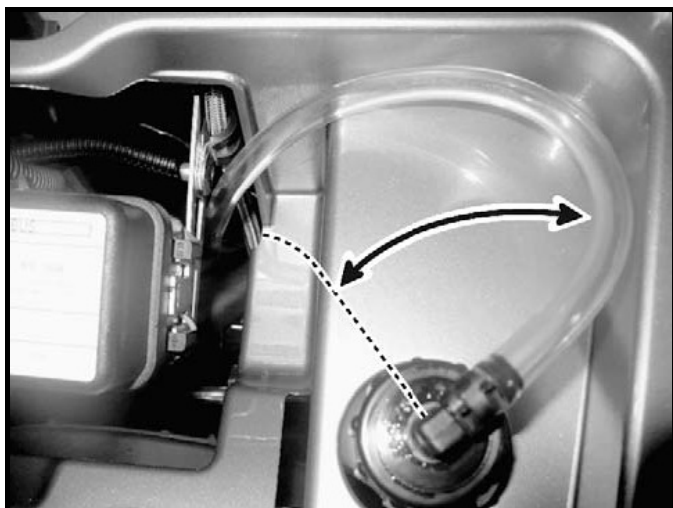
**МАКСИМАЛЬНАЯ ДЛИНА ПРОКЛАДКИ ТРУБКИ**

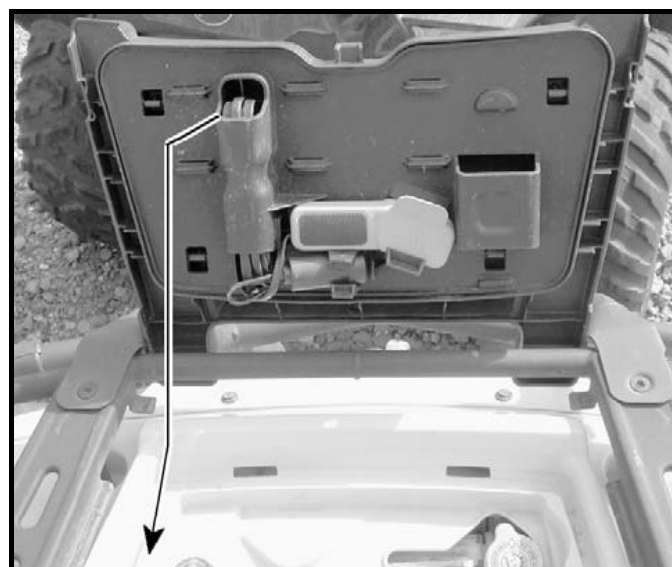
Правильная прокладка трубки ставит своей целью избежать любые воздействия на неё при закрывании крышки багажного отделения со стороны блока дистанционного управления лебедкой, который расположен под крышкой.

ПРИМЕЧАНИЕ: Убедитесь в том, что конец трубки отведен от любого компонента, такого как тормозной диск и т.д., на который может быть оказано воздей-

ствии стеканием антифриза из этой трубки.
