ОТЗЫВ ПО ГАРАНТИЙНОЙ КАМПАНИИ

Can-Am™ Roadster: Впускной коллектор главного тормозного цилиндра – опасность возгорания

**SAFETY**
CAMPAIGN**ROADSTER**
WARRANTY
Bulletin

№ **2013-8**
РЕВИЗИЯ 1
4 сентября 2013

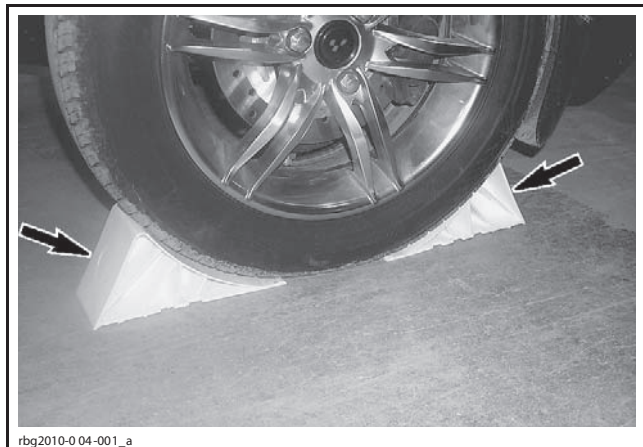
УСТАНОВКА ПРОТИВООТКАТНОГО УПОРА НА КАЖДОМ ПЕРЕДНЕМ КОЛЕСЕ

1. Установите транспортное средство на ровной горизонтальной площадке.
2. Чтобы застопорить транспортное средство на время проведения работ, установите 4 противооткатных упора (по 2 для каждого переднего колеса).

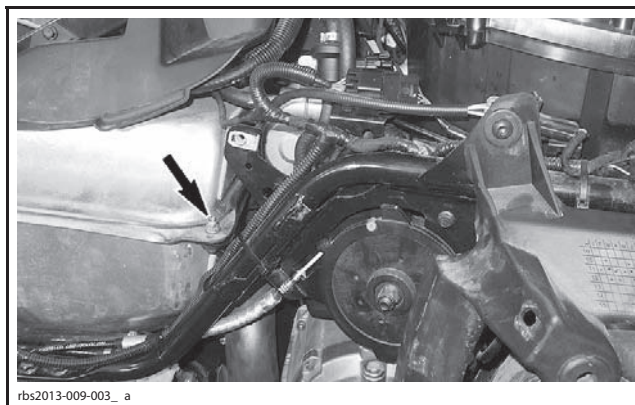
5. Отверните болт крепления боковой опоры к топливному баку. Не используйте гайку при обратной сборке.

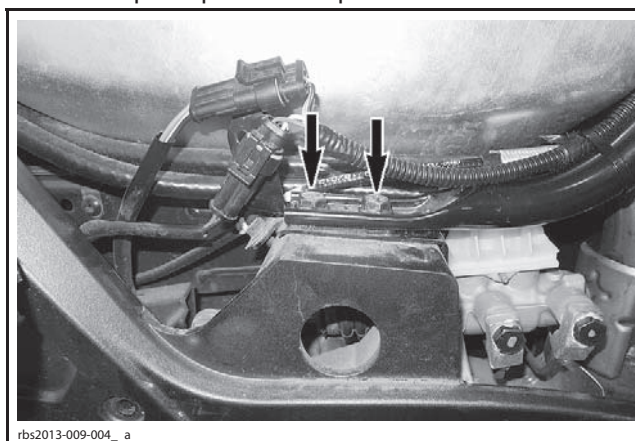
6. Отверните болты (2×) крепления нижней части правой боковой опоры. Не используйте снятые болты при обратной сборке.

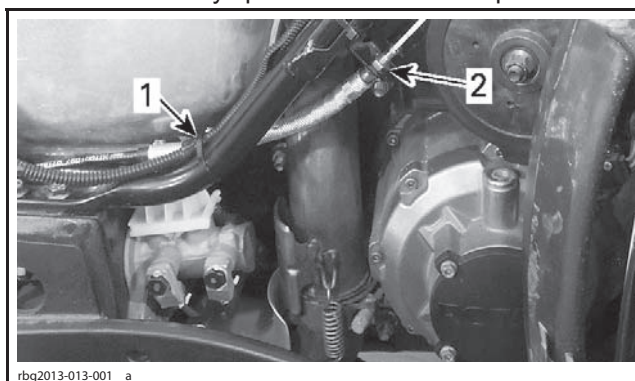
1. Срежьте фиксирующую стяжку
2. Гайка троса стояночного тормоза

7. Срежьте фиксирующую стяжку, которая расположена перед главным тормозным цилиндром.
8. Ослабьте гайку троса стояночного тормоза.

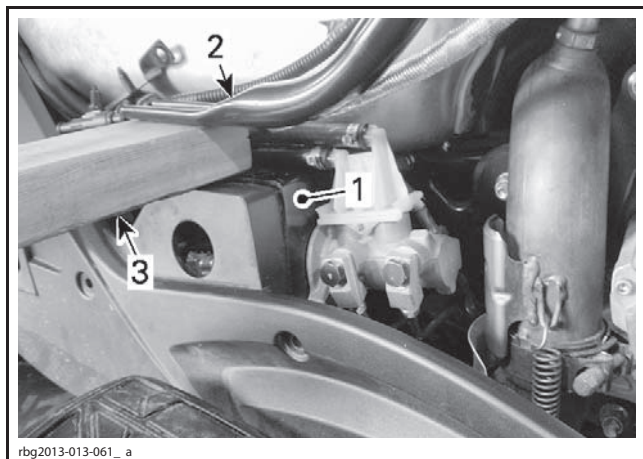
rbg2013-013-061_a

- 1. Рама
- 2. Нижняя часть правой боковой опоры
- 3. Деревянный брусок

9. Чтобы упростить проведение работ, вставьте деревянный брус (50 мм × 75 мм) между рамой и нижней частью правой боковой опоры.

ЗАМЕЧАНИЕ Во избежание повреждения кронштейна подножки деревянный брус должен быть надёжно зафиксирован между рамой и боковой опорой.

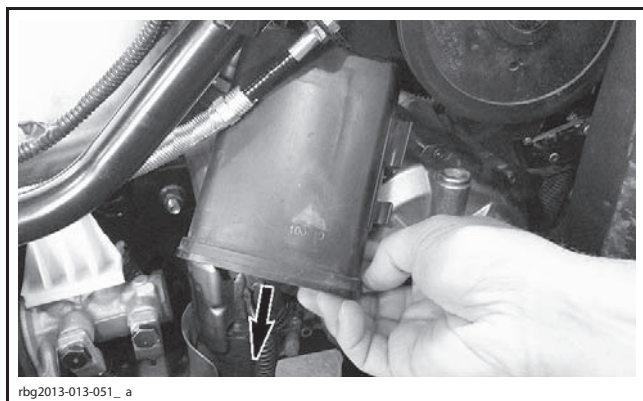
rbg2013-013-051_a

- 10.1 Соблюдая осторожность, сдвиньте адсорбер вверх.
- 10.2 Снимите хомуты типа Oetiker крепления шлангов. Не используйте снятые хомуты при обратной сборке.
- 10.3 Снимите адсорбер с транспортного средства.

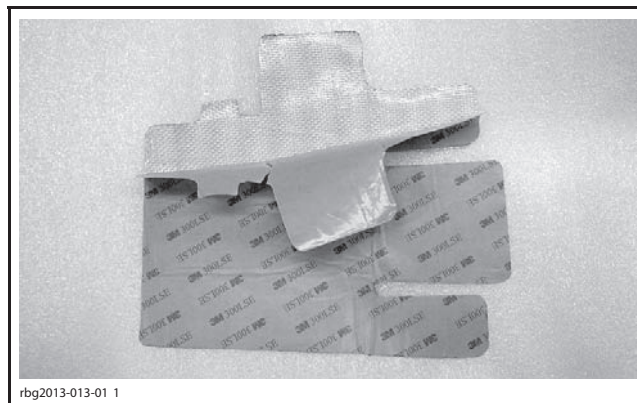
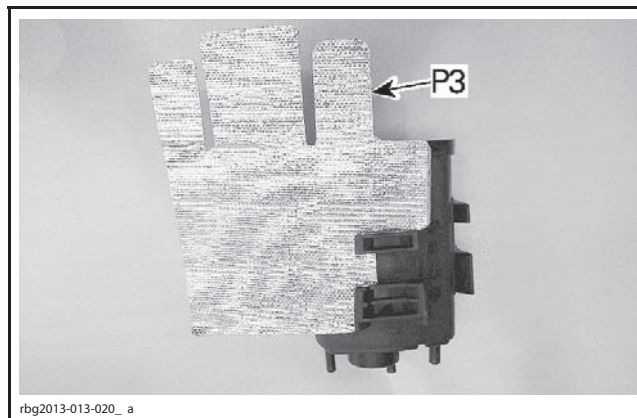
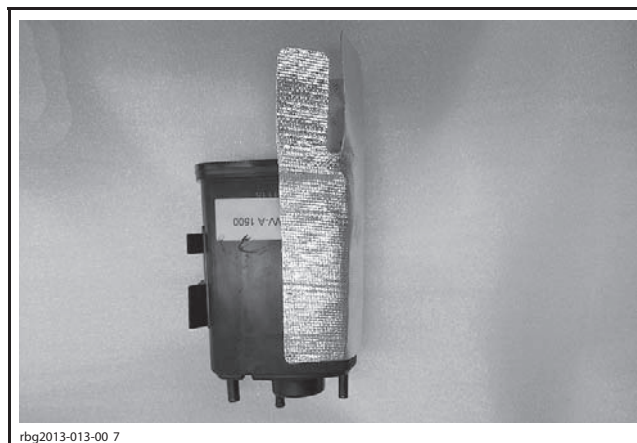
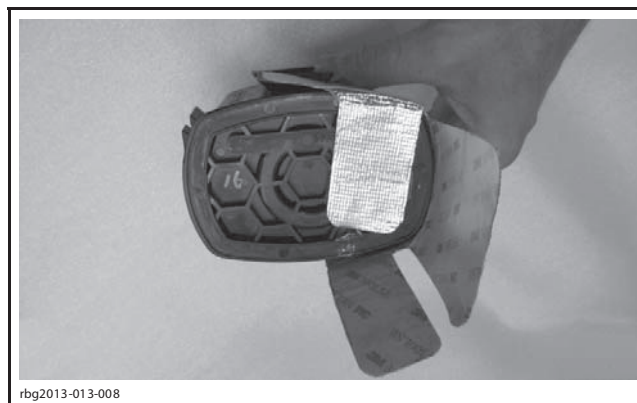
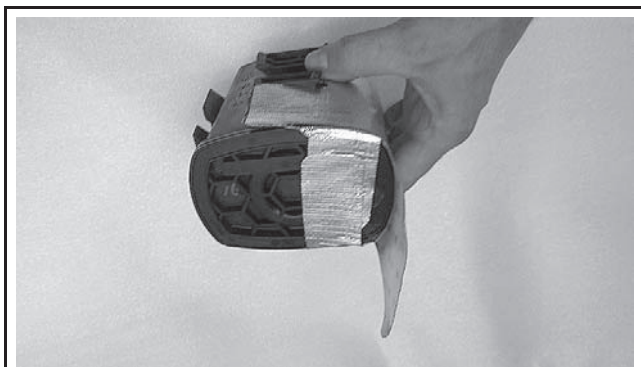
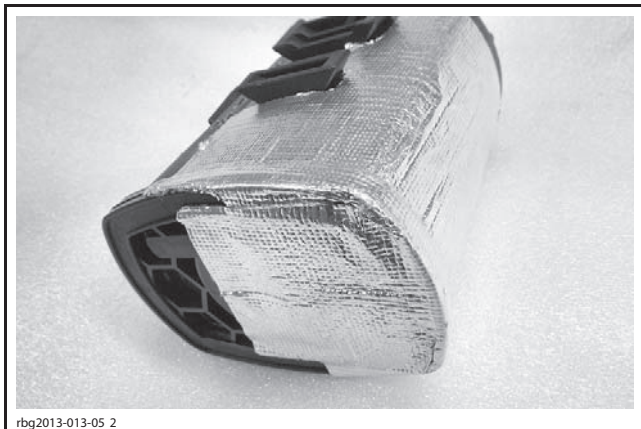
Установите теплозащитный экран [P3] на адсорбер. Чтобы правильно установить теплозащитный экран по месту, следуйте указаниям на приведённых ниже иллюстрациях.

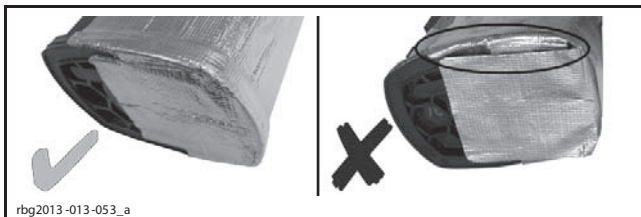
rbg2013-013-053_a

ЗАМЕЧАНИЕ Соединения на углах должны быть полностью закрыты теплозащитным экраном.

ПРАВИЛЬНЫЙ И НЕПРАВИЛЬНЫЙ МОНТАЖ

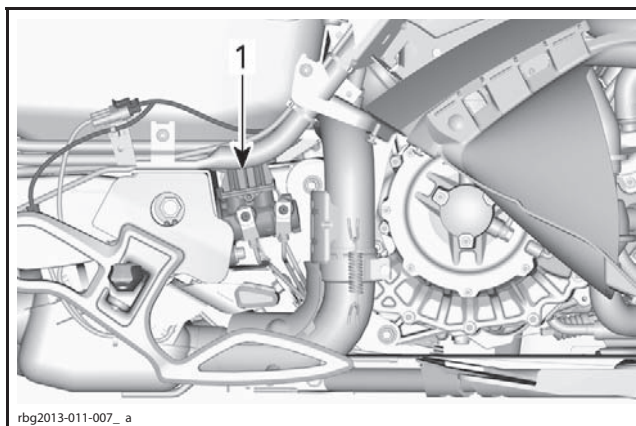
rbg2013-011-007_a

ТИПОВОЙ ПРИМЕР – ВИД СПРАВА

1. Впускной коллектор главного тормозного цилиндра

Перед началом каких-либо работ на транспортном средстве осмотрите впускной коллектор главного тормозного цилиндра. Убедитесь в отсутствии следов деформации.

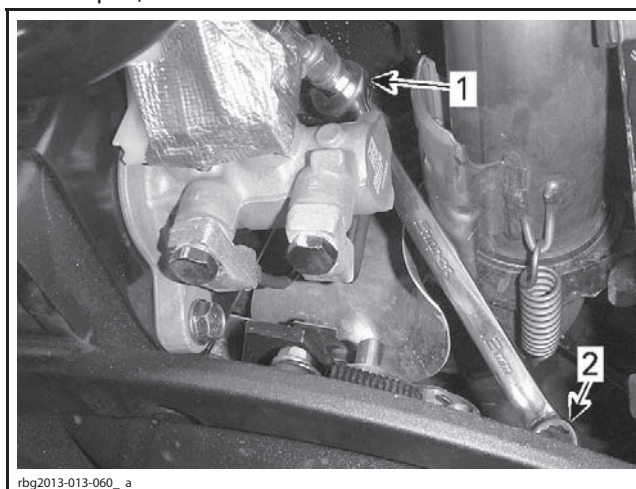
rbg2013-013-060_a

1. Рожковая часть ключа подпирает тормозной шланг
2. Накладная часть ключа упирается в кронштейн подножки

1. Чтобы освободить пространство для удаления загрязнений и последующего монтажа теплозащитного экрана, перед началом выполнения описанных далее действий вставьте по месту рожково-накидной ключ как показано на иллюстрации ниже.

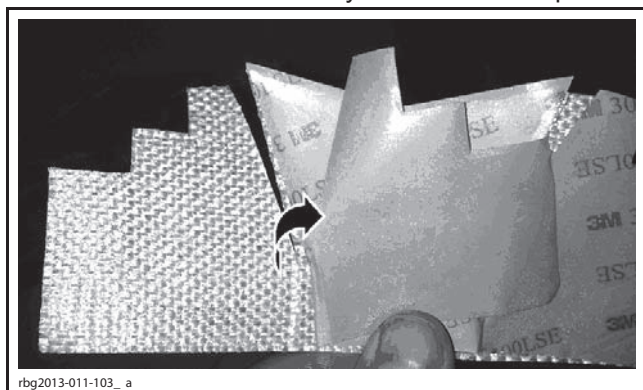
2. Распылите специальное средство BRP HEAVY DUTY CLEANER (P/N 293 110 001) на чистую ветошь и протрите впускной коллектор главного тормозного цилиндра (края и основание впускного коллектора должны быть полностью очищены от грязи, смазки и т. д.)
3. Заведите открытую часть с клейкой основой за впускной коллектор главного тормозного цилиндра, при этом нижняя кромка должна быть вровень с нижней частью впускного коллектора.

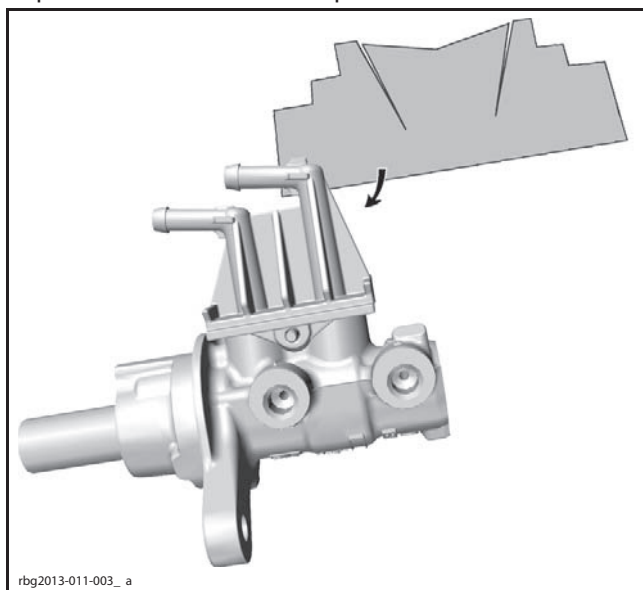
4. Снимите оставшуюся часть защитной подложки. Заведите отражающий теплозащитный экран между кронштейном рамы и впускным коллектором главного тормозного цилиндра, при этом выравнивайте их нижние кромки.

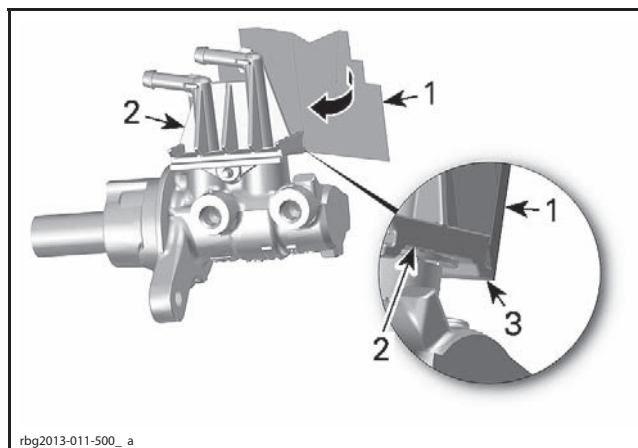
ЗАМЕЧАНИЕ Нижнюю кромку теплозащитного экрана выравнивайте по нижней части впускного коллектора. Выполните проверку.

1. Теплозащитный экран
 2. Впускной коллектор
 3. Нижние кромки выровнены в соответствии с требованиями
5. Чтобы завершить установку, согните 2 уголка по впускному коллектору главного тормозного цилиндра.

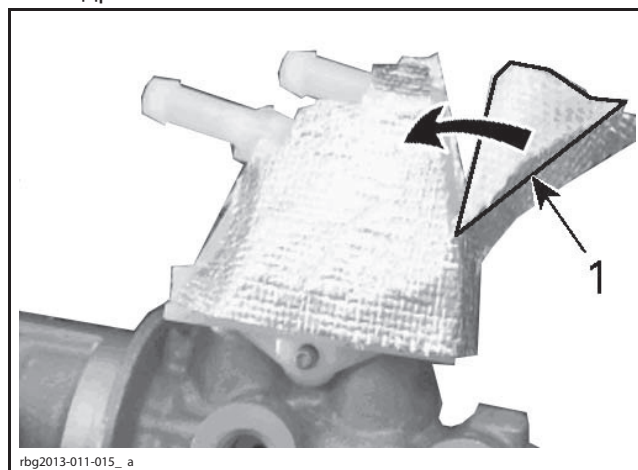
1. Уголки не согнуты

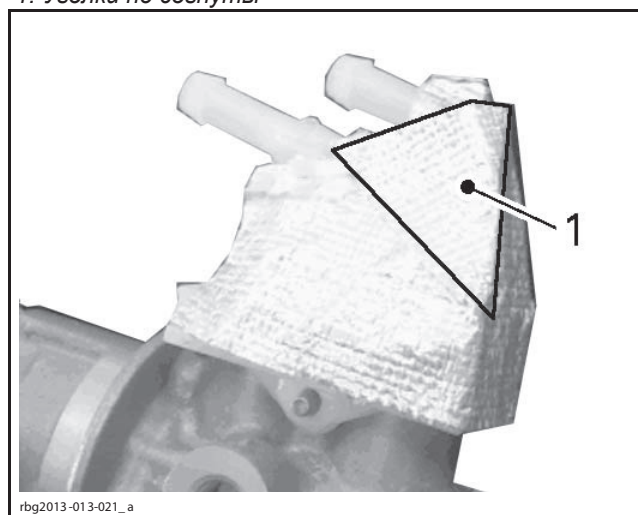
1. Уголки согнуты

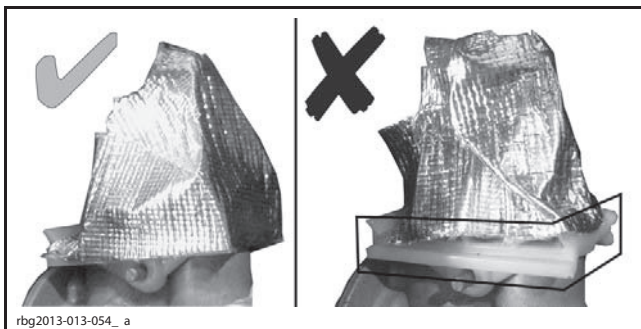
rbg2013-013-054_a

ПРАВИЛЬНЫЙ И НЕПРАВИЛЬНЫЙ МОНТАЖ

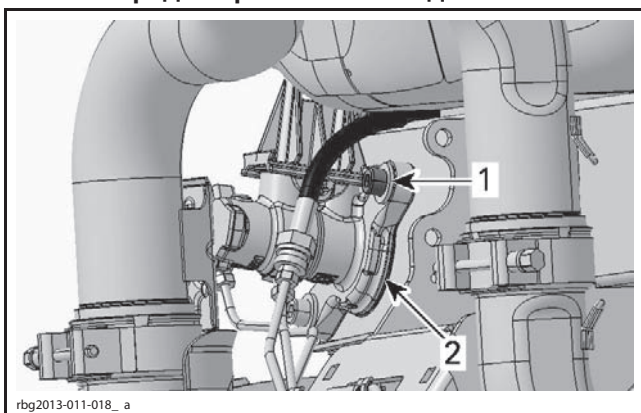
rbg2013-011-018_a

ВИД С ВНУТРЕННЕЙ СТОРОНЫ ГЛАВНОГО ТОРМОЗНОГО ЦИЛИНДРА

1. Винт и шайба
2. Главный тормозной цилиндр

6. Отверните внутренний винт главного тормозного цилиндра и снимите его шайбу. Не используйте снятые винт и шайбу при обратной сборке.

ЗАМЕЧАНИЕ Не отворачивайте винт крепления главного тормозного цилиндра шестигранным ключом типа Allen со сферическим наконечником. Действуя таким образом, можно легко повредить резьбовое соединение.

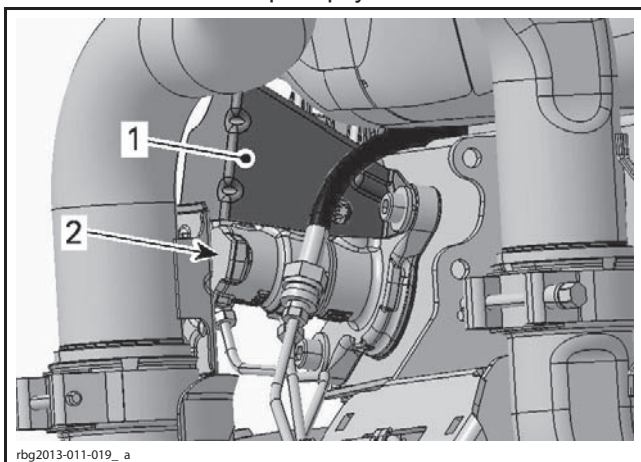
rbg2013-011-019_a

ВИД С ВНУТРЕННЕЙ СТОРОНЫ ГЛАВНОГО ТОРМОЗНОГО ЦИЛИНДРА

1. Установленный тепловой щиток
2. Главный тормозной цилиндр

7. Вставьте тепловой щиток [P1]. Установочный штифт впускного коллектора главного тормозного цилиндра должен быть отцентрован по отверстию. Выполните проверку.

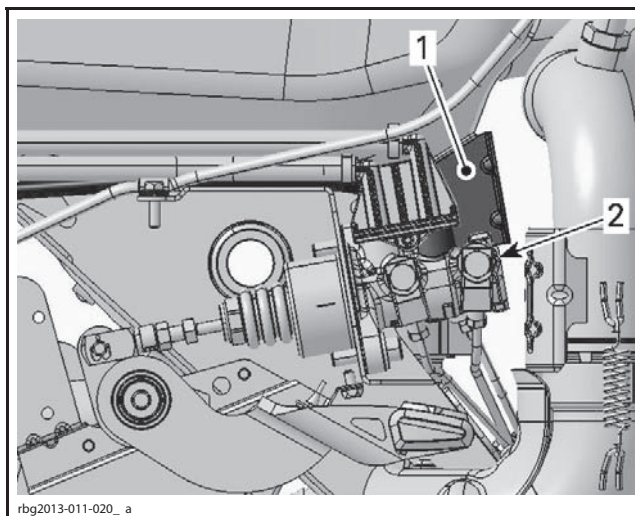
rbg2013-011-020_a

ВИД СПРАВА

1. Тепловой щиток установлен по месту
 2. Главный тормозной цилиндр
9. Замените наружный винт главного тормозного цилиндра (винт типа Allen под шестигранный ключ) оставшимся винтом М8 × 30 с буртиком под шестигранник [P5].

8. Закрепите главный тормозной цилиндр новым винтом М8 × 30 с буртиком под шестигранник [P5].

Винт М8 × 30 под шестигранник с буртиком [P5]	(24,5 ± 3,5) Н•м
---	------------------

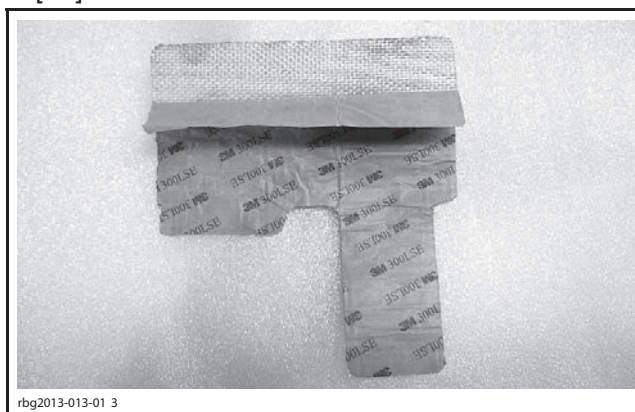
rbg2013-013-01_3

1. Очистите оболочку троса стояночного тормоза специальным составом BRP HEAVY DUTY CLEANER (P/N 293 110 001). Оставьте до полного высыхания.
2. Снимите приблизительно 25 мм бумажной подложки с отражающего теплозащитного экрана [P4].

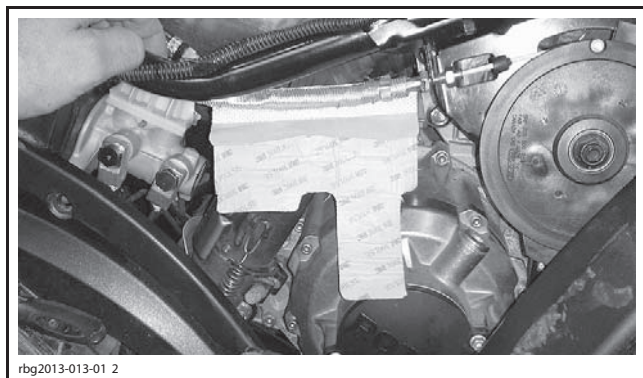
rbg2013-013-01_2

3. Начните монтаж, наложив теплозащитный экран, как показано на иллюстрации. Затем оборачивайте его как можно плотнее вокруг троса тормоза.

ЗАМЕЧАНИЕ Кромка теплозащитного экрана должна быть рядом с гайкой троса стояночного тормоза. Выполните проверку.

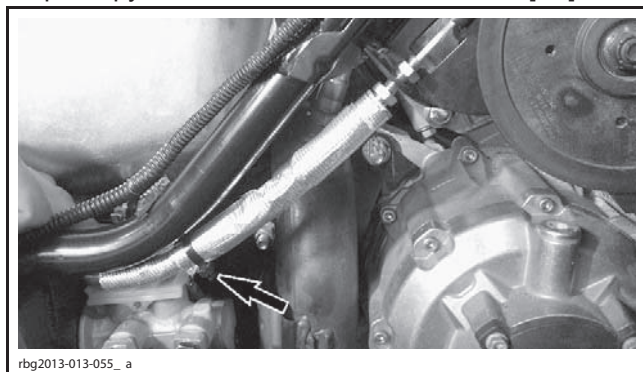
rbg2013-013-055_a

4. Чтобы теплозащитный экран не отклеился, зафиксируйте его нижнюю часть стяжкой [P8].

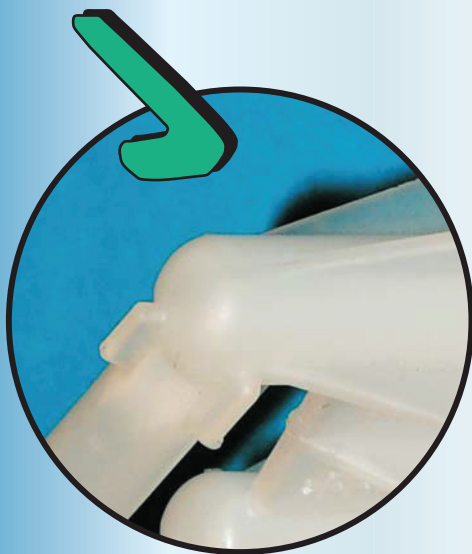
В КОНЦЕ ДАННОГО БЮЛЛЕТЕНЯ РАЗМЕЩЕНЫ ИЛЛЮСТРАЦИИ, НА КОТОРЫХ НАГЛЯДНО ПРЕДСТАВЛЕНО ЯВЛЯЮТСЯ ПОВРЕЖДЕНИЯ ДОПУСТИМЫМИ ИЛИ НЕТ.

ДОПУСТИМО

НЕДОПУСТИМО

ОБЪЁМ РЕМОНТА	ДЕЙСТВИЯ
<p>ДОПУСТИМО</p> <p>✓</p>	<p>Установить все предусмотренные отражающие теплозащитные экраны и тепловой щиток. Следуйте указаниям данного бюллетеня.</p>
<p>НЕДОПУСТИМО</p> <p>✗</p>	<p>Заменить главный тормозной цилиндр. См. описание в <i>СЕРВИСНОМ БЮЛЛЕТЕНЕ 2013-9</i>. Установить тепловой щиток и все предусмотренные отражающие теплозащитные экраны.</p>
