ОТЗЫВ ПО ГАРАНТИЙНОЙ КАМПАНИИ

Can-Am™ Commander™ – Скопление мусора в области, прилегающей к компонентам системы выпуска отработавших газов, при определённых условиях передвижения и эксплуатации – опасность возгорания

No. **2013-2**

Очистка области, прилегающей к компонентам системы выпуска отработавших газов

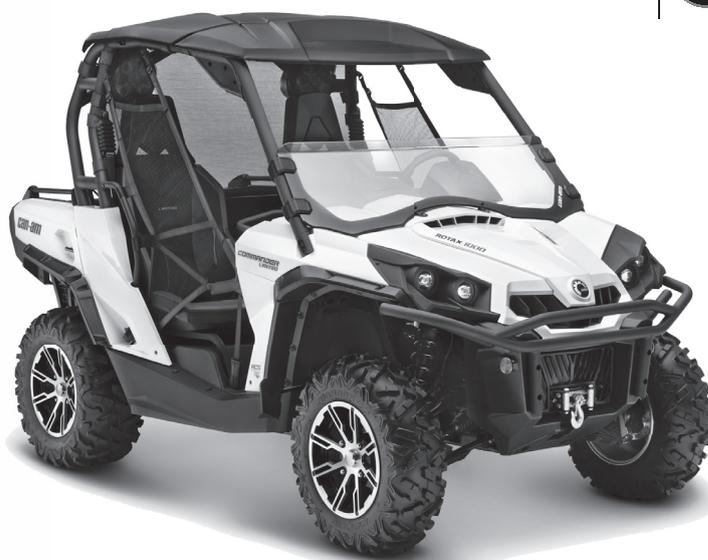
Компания BRP рекомендует очищать область, прилегающую к компонентам системы выпуска отработавших газов, каждые 1500 км или 50 моточасов эксплуатации (в зависимости от того, что наступит раньше).

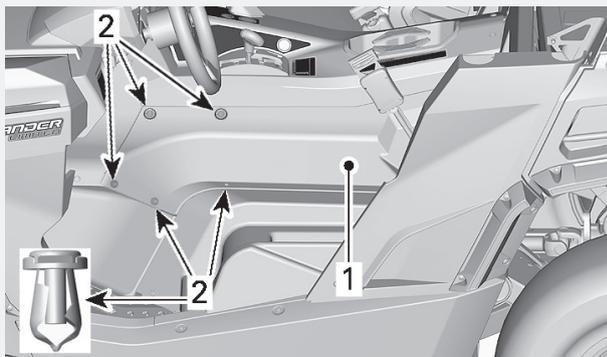
ПЕРЕДНЯЯ ЧАСТЬ ЛЕВОЙ ПАНЕЛИ КОНСОЛИ
1. Левая боковая панель консоли
2. Пластиковый фиксатор

2.1 Извлеките пластиковые фиксаторы крепления боковой панели консоли и сохраните их для дальнейшего использования. Более подробно операция снятия пластиковых фиксаторов описана на следующей странице.

2.2 Снимите боковую панель консоли.

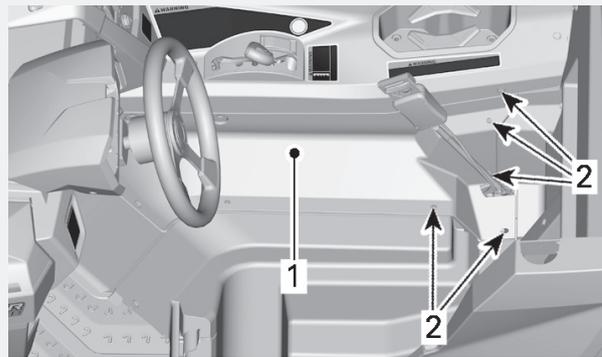
ЗАДНЯЯ ЧАСТЬ ЛЕВОЙ БОКОВОЙ ПАНЕЛИ КОНСОЛИ
1. Левая боковая панель консоли
2. Пластиковый фиксатор

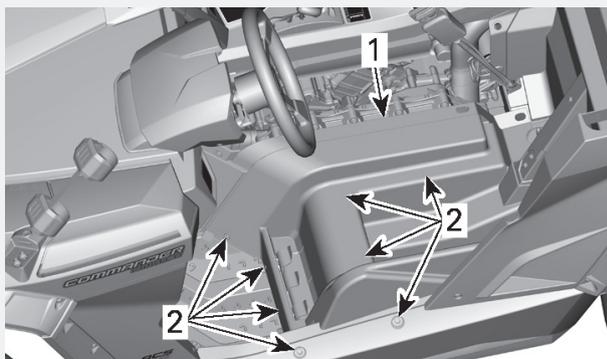
1. Расположенное под сиденьем багажное отделение
2. Пластиковый фиксатор

3.1 Извлеките пластиковые фиксаторы крепления расположенного под сиденьем багажного отделения и сохраните их для дальнейшего использования.

3.2 Снимите расположенное под сиденьем багажное отделение. Эта часть останется закреплённой на мотовездеходе ремнём безопасности.

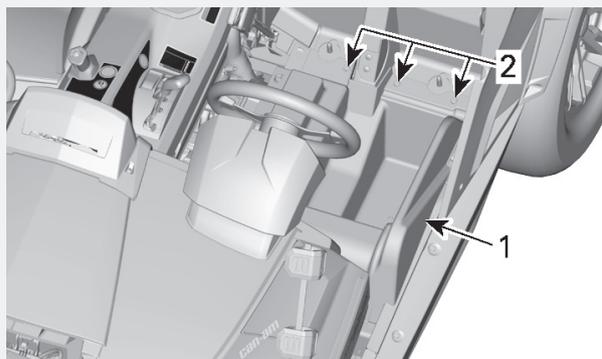
1. Расположенное под сиденьем багажное отделение
2. Пластиковый фиксатор

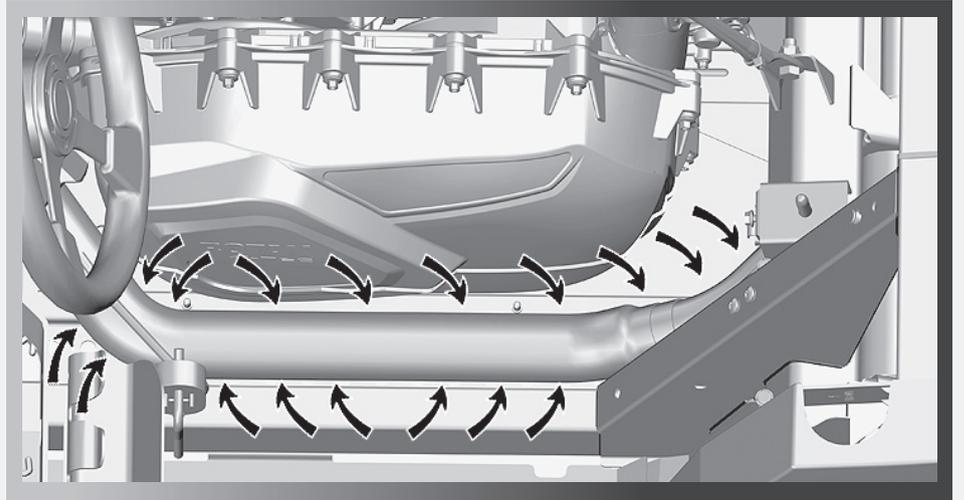
Получение доступа к области, которая, возможно, требует очистки

- 4.1 Надев перчатки, вручную удалите все загрязнения, находящиеся около компонентов системы выпуска отработавших газов.
- 4.2 Подавая воду из садового шланга, тщательно промойте данную область от загрязнений, которые могут входить в контакт с компонентами системы выпуска отработавших газов.

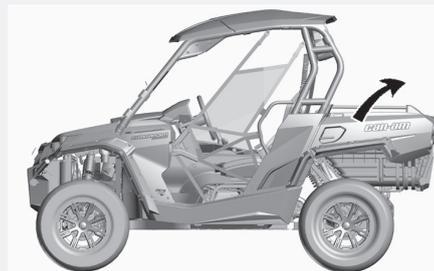
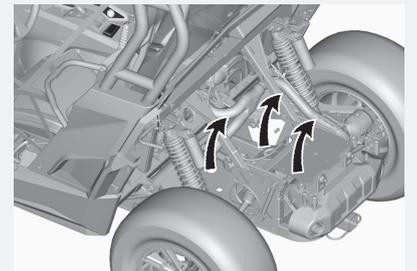
Очистка под багажным отделением

- 6.1 Поднимите багажное отделение и очистите области, прилегающие к компонентам системы выпуска отработавших газов.

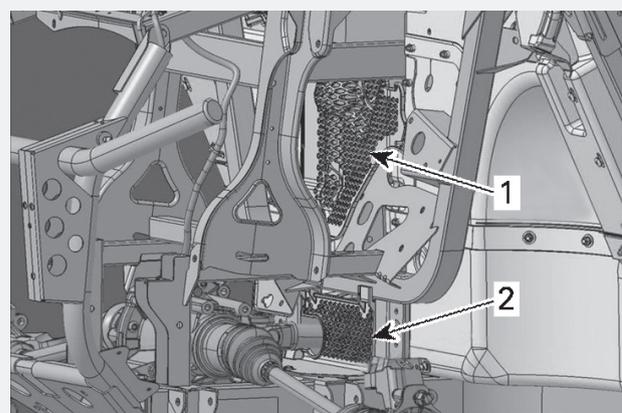
Для мотовездеходов, оборудованных комплектом Front Grill Kit

- 7.1 Убедитесь, что обе решётки чистые.
- 7.1 Убедитесь, что обе решётки правильно установлены и надёжно закреплены.
- 7.1 Убедитесь, что обе решётки находятся в исправном состоянии.
