Отзыв по гарантийной кампании

Данный бюллетень является продолжением бюллетеня, который был опубликован ранее и описывал потенциальную проблему на конкретных спортивных катерах Sea-Doo® 200 Speedster и 200 Speedster Wake 2007 / 2008 модельного года, а так же на спортивных катерах Speedster 200 и Speedster 200 Wake, выпускавшихся с 2004 по 2006 модельный год, которые были оборудованы буксировочной стойкой.

Дата: 11 ноября 2008 Предмет: **Возможна поломка сварных соединений задней части буксировочной стойки** No. 2008-3

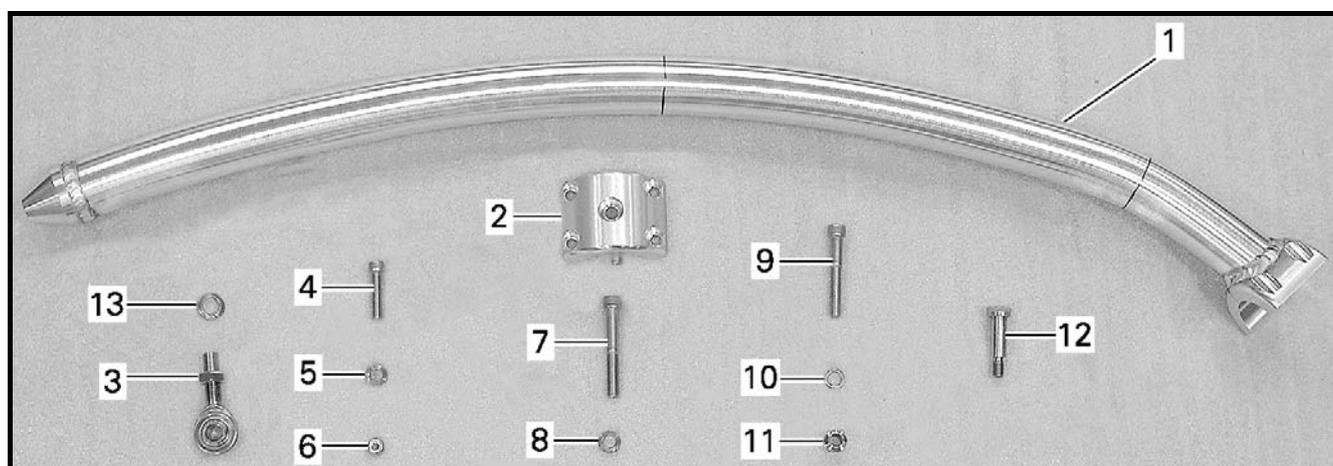
Идентификация деталей

Комплект дооснащения 2004 – 2006 м.г.

Комплект дооснащения 2007 – 2008 м.г.

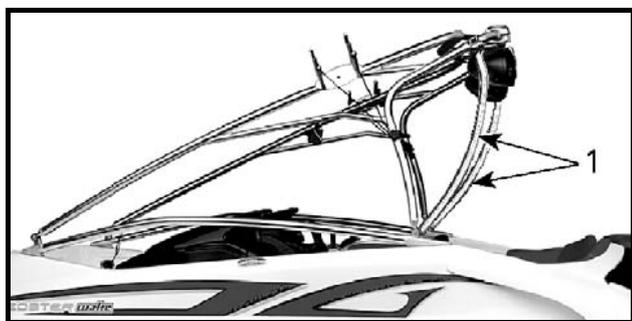
Типовой вариант СТОЙКА С УСТАНОВЛЕННЫМИ ДОПОЛНИТЕЛЬНЫМИ ОПОРАМИ

1. Дополнительные опоры

Если стойка находится в хорошем состоянии: Установите дополнительные опоры на существующую стойку, в соответствии с таблицей применения комплектов дооснащения.

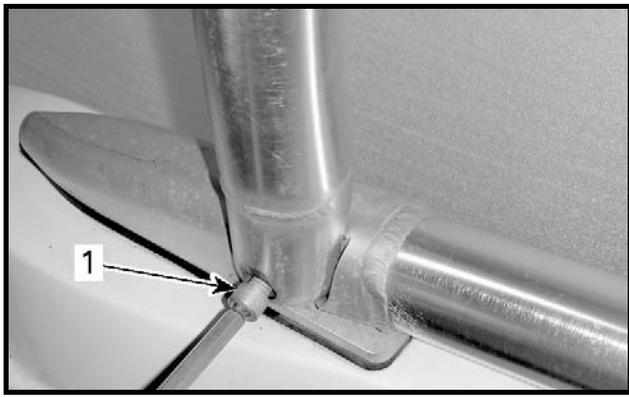
ВИД МОДЕЛИ 2008 ГОДА

1. Винт крепления задней опоры стойки

2. Выкрутите винт крепления задней опоры стойки к боковому рейлингу. Винт повторно не используйте.

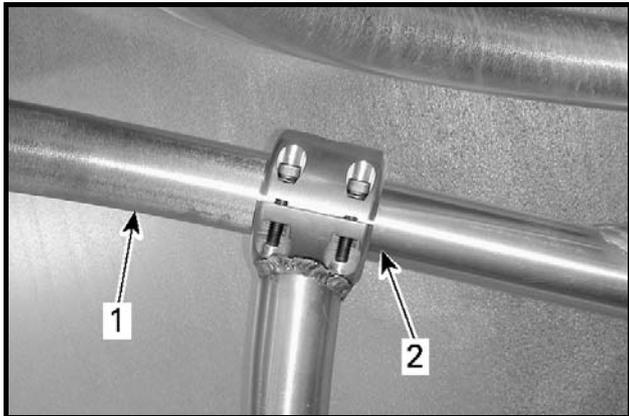
1. Изогнутый участок
2. Прямой участок

3. Расположите дополнительную опору на прямом участке задней части стойки, сразу после изогнутой части.

Хомут должен быть установлен и обтянут на прямом участке задней части стойки. В этом можно убедиться по тому насколько диаметр хомута соответствует диаметру трубки стойки. Если это условие не соблюдено, то хомут может самопроизвольно ослабнуть.

4. Установите хомут (поз. 2) на скобу.

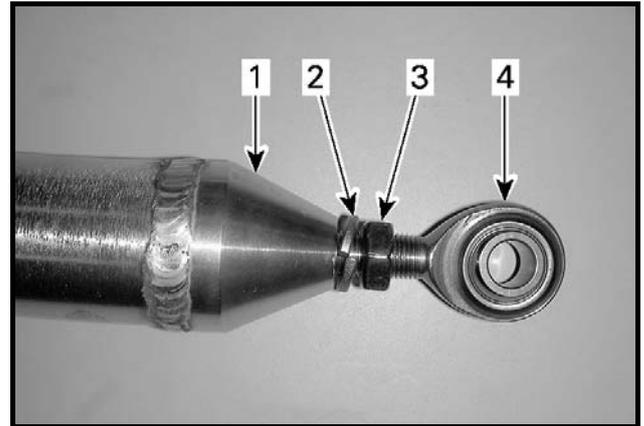
1. Дополнительная опора
2. Стопорная шайба
3. Стопорная гайка
4. Шарнирное соединение

5. Установите четыре винта 5/16-18 X 1 1/2 (поз. 4) через хомут в резьбовые отверстия дополнительной опоры.
6. Слегка затяните винты так, чтобы дополнительная опора могла вращаться и скользить вверх и вниз по задней части стойки.
7. Отрегулируйте шарнирное соединение в нижней части дополнительной опоры так, чтобы установить верхнюю часть дополнительной стойки, и совместить шарнирное соединение с отверстием задней опоры стойки. Дополнительно убедитесь, что минимум 2 см штока шарнирного соединения вставлено в дополнительную опору.

Примечание: Шайба 1/2 lock washer (поз. 13) должна располагаться между стопорной гайкой и дополнительной опорой на резьбе шарнирного соединения (поз. 3).

ВНИМАНИЕ: Очень важно чтобы 2 см штока шарнирного соединения было вставлено в дополнительную опору, для обеспечения прочности конструкции.

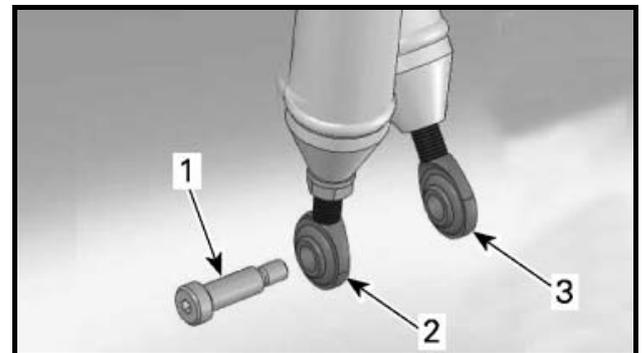
1. Винт shoulder screw
2. Шарнирное соединение дополнительной опоры
3. Шарнирное соединение задней опоры стойки

- Установите винт shoulder screw (поз. 12) через оба шарнира как показано на рисунке.

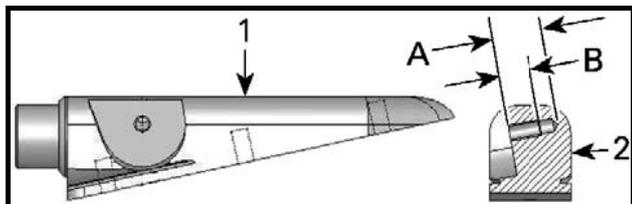
1. Опора стойки, вид сбоку
2. Опора стойки, поперечный разрез
- A. 24 – 28,5 мм
- B. 22 – 25 мм

ВАЖНО: Перед установкой винта 3/8-16 X 2 1/2 screw (поз. 9), измерьте глубину отверстия и глубину резьбы в задней опоре, как описано ниже:

- Используя небольшой металлический шток, диаметром приблизительно 3 мм, вставьте его в отверстие и нанесите метку. Глубина должна составлять от 24 до 28,5 мм. Если глубина меньше, удалите любой посторонний материал, который мог забить отверстие.

- Так же проверьте, что в отверстии есть резьба, длиной от 19 до 22 мм, нанеся метку на оригинальный винт крепления стойки на расстоянии 19 мм ниже его шляпки и вкрутив его в отверстие. Как только винт достигнет дна отверстия, метка должна быть заподлицо с краем опоры стойки. Если метка не совпала, с помощью метчика 3/8-16 нарежьте резьбу глубиной от 22 до 25 мм, для обеспечения надежного крепления нового винта (поз. 9).

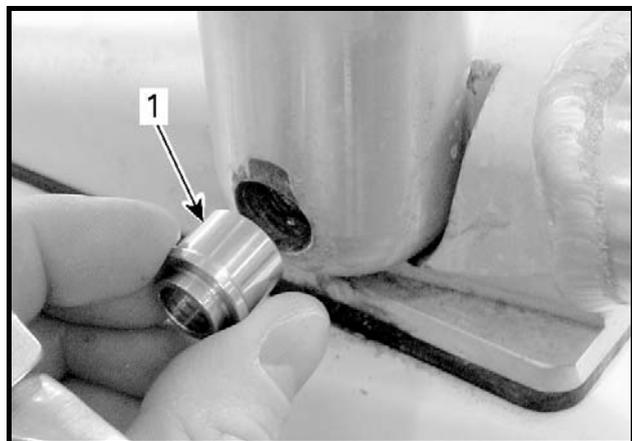
1. Втулка (установить как показано)

- Установите втулку (поз. 11) в отверстие опоры стойки (длинная цилиндрическая часть должна быть полностью вставлена в отверстие).

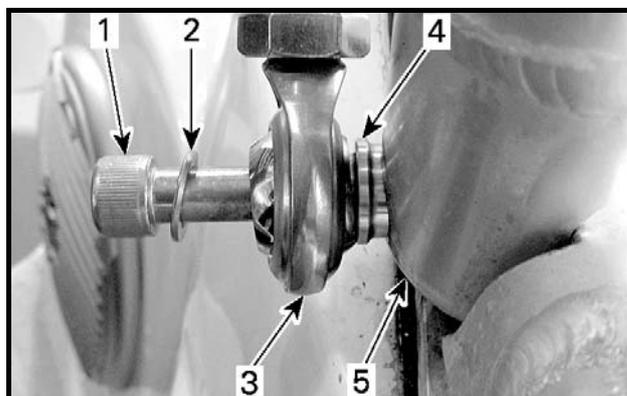
1. Винт
2. Шайба
3. Шарнир дополнительной опоры
4. Втулка
5. Задняя опора стойки

- Установите винт 3/8-16 X 2 1/2 screw (поз. 9) и шайбу (поз. 10) через шарнирное соединение, втулку и опору стойки.

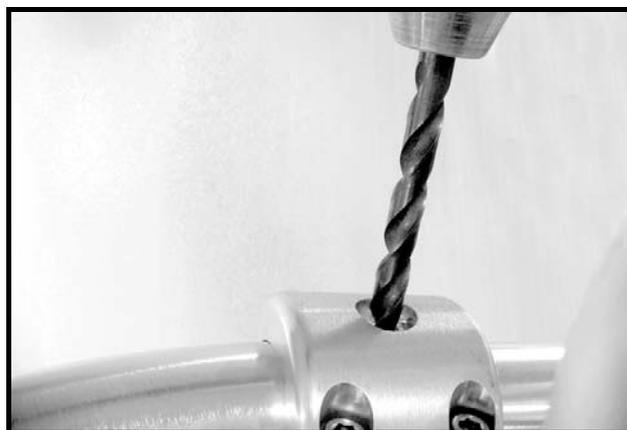
9. Затяните шарнирное соединение так, чтобы исключить любой люфт.
10. Затяните винты хомута крутящим моментом 20 Н•м.
11. С установленной дополнительной опорой, с помощью сверла 9,5 мм просверлите отверстие в трубке стойки через центральное отверстие в верхней части хомута. Просверлите трубку стойки только с одной стороны.

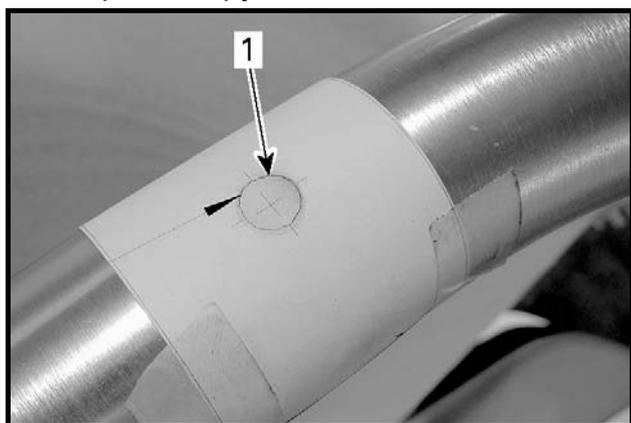
1. Большая круглая метка над отверстием

13.3. Точно установите большую из двух круглых меток трафарета над ранее просверленным отверстием 9,5 мм на вершине трубки.

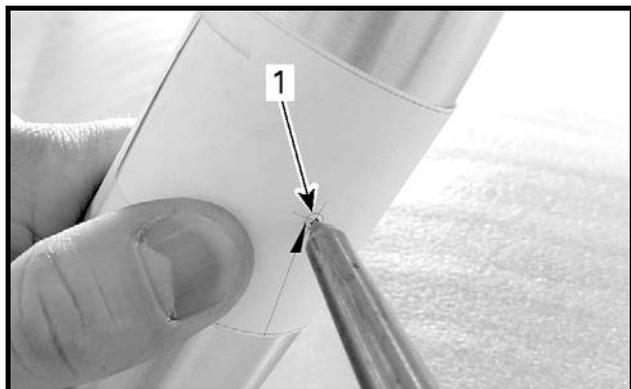
1. Меньшая круглая метка (обратная сторона трубки)

13.4. С помощью кернера отметьте центр отверстия с обратной стороны трубки (меньшая круглая метка трафарета).

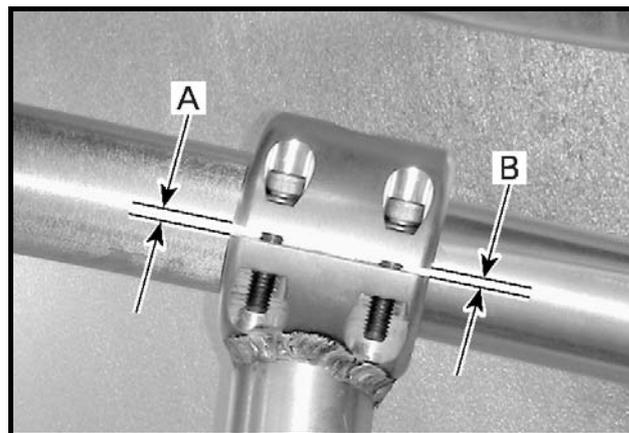
А И В ДОЛЖНЫ БЫТЬ РАВНЫ (С ОБЕИХ СТОРОН ХОМУТА)

Примечание: Зазор между хомутом и дополнительной опорой должен быть одинаковым со всех сторон.

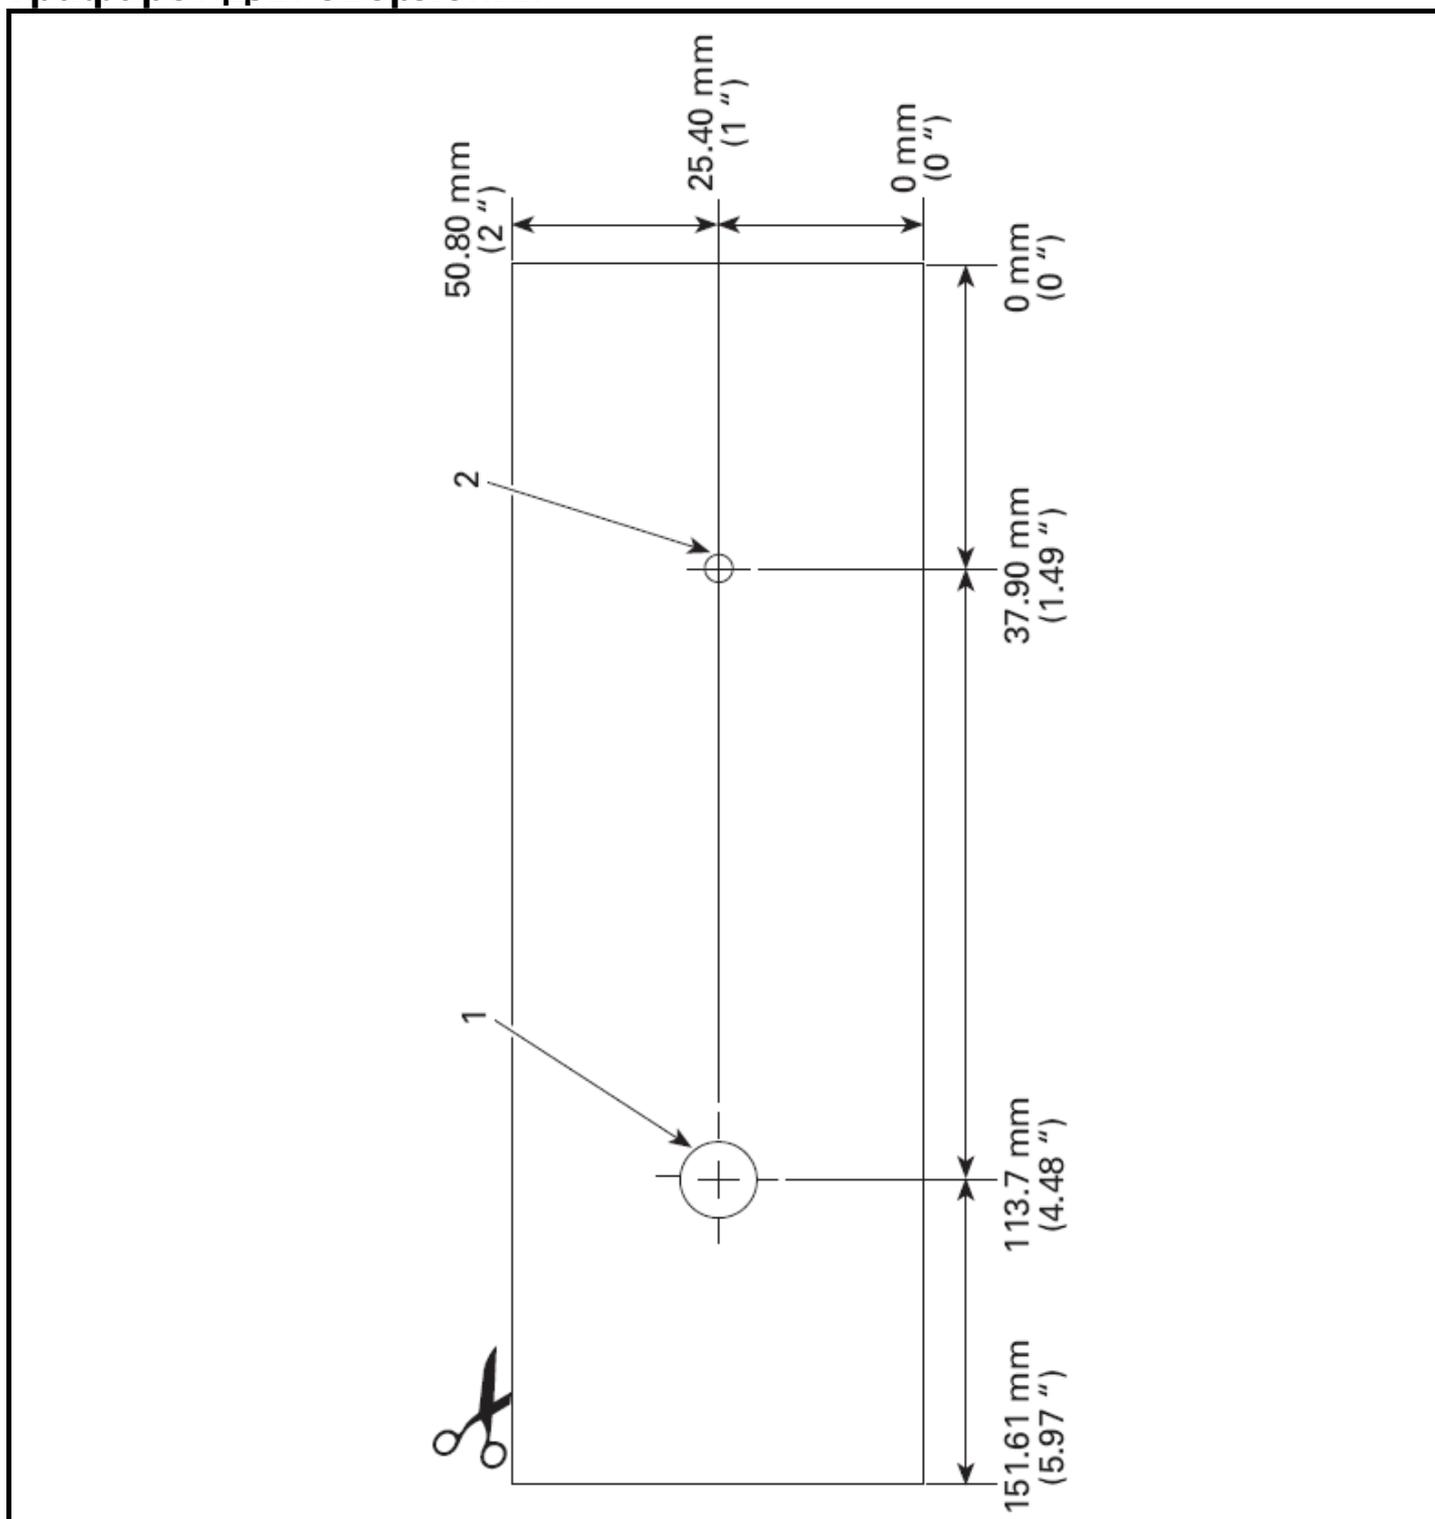
Трафарет для сверления

1. Метка диаметром 9,5 мм (для определения ВЕРХНЕГО отверстия)
2. Метка диаметром 3,2 мм (для определения НИЖНЕГО отверстия)

12. Снимите дополнительную опору.
13. Воспользуйтесь приложенным трафаретом, чтобы определить место для отверстия на противоположной стороне трубки.

13.1. Точно вырежьте трафарет, следуя линиям разметки.

13.2. Оберните трафарет вокруг трубки, убедившись, что все края совпадают друг с другом.
