15 февраля 2013

Предмет: Диагностика повреждений КПП

№. 2013-1

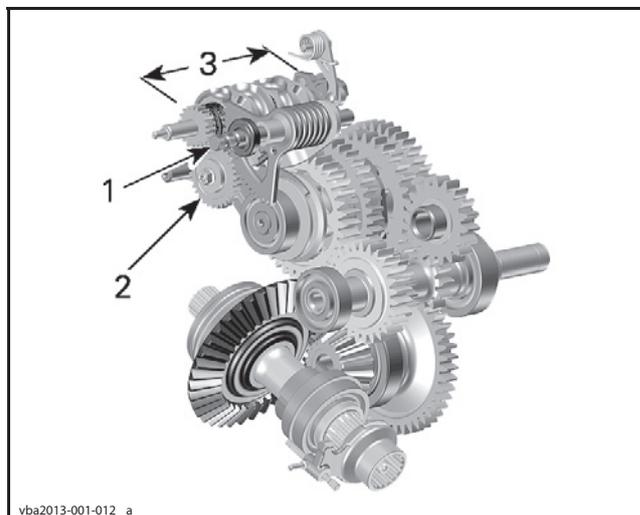
vba2013-001-012 a

НЕЙТРАЛЬ

1. Вал переключения
2. Промежуточная шестерня
3. Трафаретный барабан

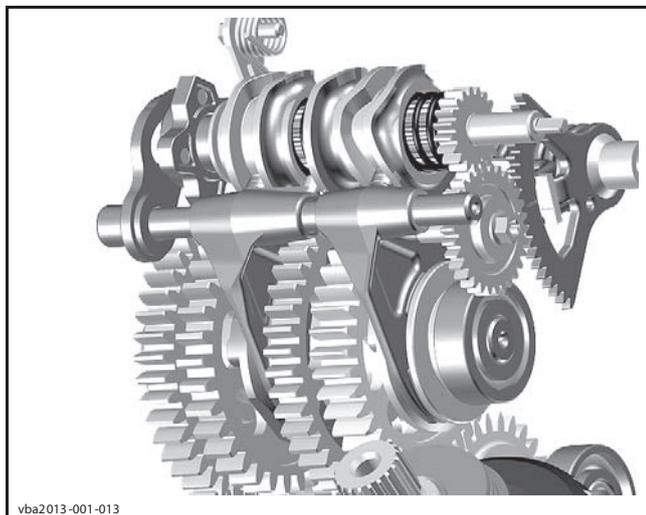
vba2013-001-013

НЕЙТРАЛЬ

1. Для того чтобы изменить режим работы КПП действует вал переключения, что даёт возможность повернуть трафаретный барабан через промежуточную шестерню.

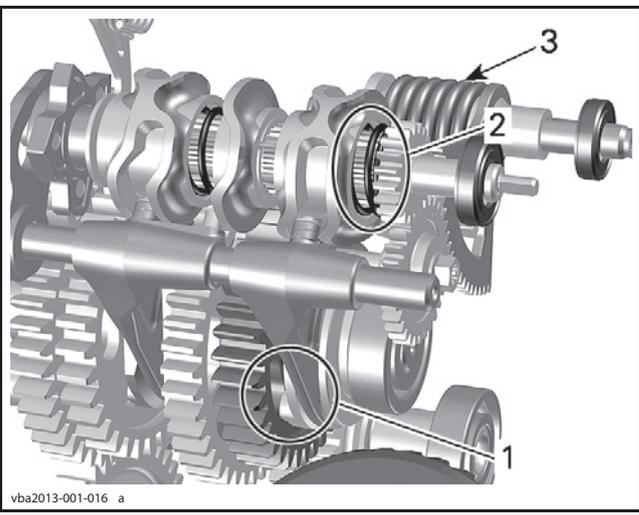
vba2013-001-016 a

1. Кулачковая муфта не вошла в рабочее зацепление с шестернёй
 2. Поджатый пружиной трафаретный барабан
 3. Пружина вала переключения работает на кручение
3. Кулачковая муфта войдёт в рабочее зацепление после того, как шестерни КПП начнут медленно вращаться.

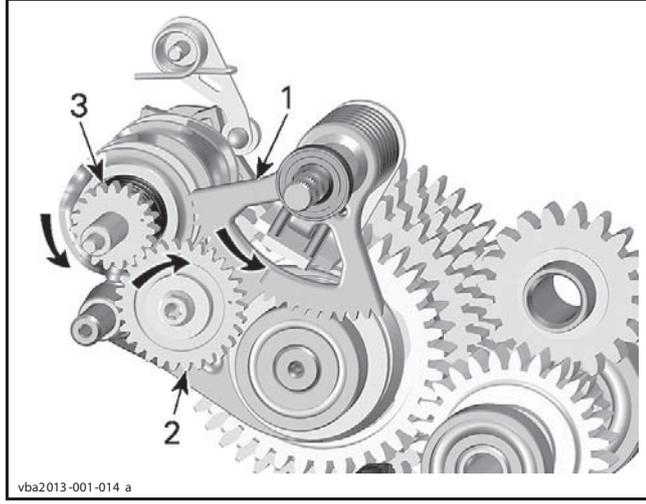
vba2013-001-014 a

ПЕРЕКЛЮЧЕНИЕ ИЗ НЕЙТРАЛИ НА ПОВЫШАЮЩУЮ ПЕРЕДАЧУ

1. Зубчатый сегмент вала переключения
 2. Промежуточная шестерня вала переключения
 3. Трафаретный барабан
2. Если рычаг управления режимами работы КПП установлен в указанное на панели положение, при этом кулачковая муфта не может быть полностью введена в рабочее зацепление с шестернёй, пружины, расположенные на вале переключения и барабане, сожмутся и передадут усилие на вилки и кулачковые муфты.

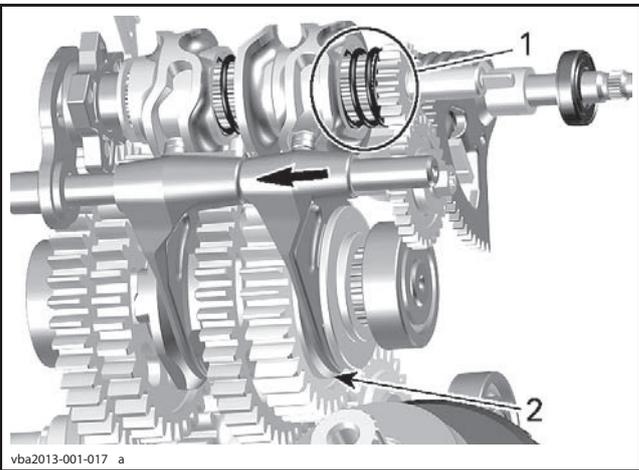
vba2013-001-017 a

1. Передача усилия от пружины трафаретного барабана на барабан и вилку
2. Кулачковая муфта надёжно введена в рабочее зацепление
