Технические советы и рекомендации Ski-Doo 2010

В данном разделе представлены самые последние советы и рекомендации по устранению технических неисправностей, которые были выявлены за прошедший год. В данном разделе так же содержится самая последняя информация по применяемым на технике BRP технологиям. Процедуры по устранению технических неисправностей можно выполнять, только основываясь на рекомендации соответствующего Руководства по техническому обслуживанию и ремонту, а так же другой сервисной литературы BRP.

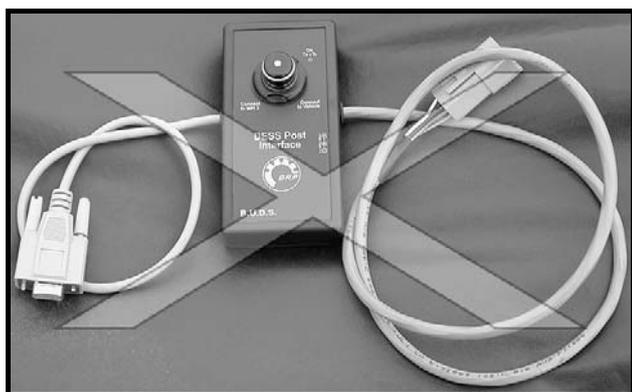
Диагностическое оборудование MPI-2 является более быстрым устройством при обмене данными с программой BUDS, чем MPI-1. Однако скорость передачи данных MPI-2 значительно снижается, если в цепь включен адаптер DESS (P/N 529 036 019) при обмене данными с программой BUDS по протоколу Kw2000.

В качестве основного правила, при установлении соединения программы BUDS с модулем ECM или информационным центром и выполнении обновлений при помощи диагностического оборудования MPI-2, используйте только диагностический кабель (P/N 710 000 851) при обмене данными по протоколу Kw2000. Известно много случаев повреждения модулей ECM и информационных центров, когда в цепь подключения диагностического оборудования MPI-2 включен адаптер DESS при обмене данными по протоколу Kw2000.

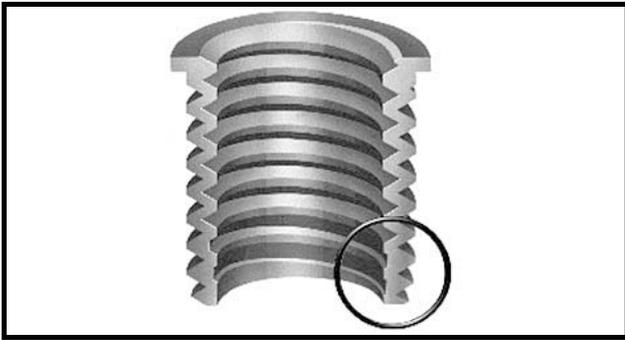
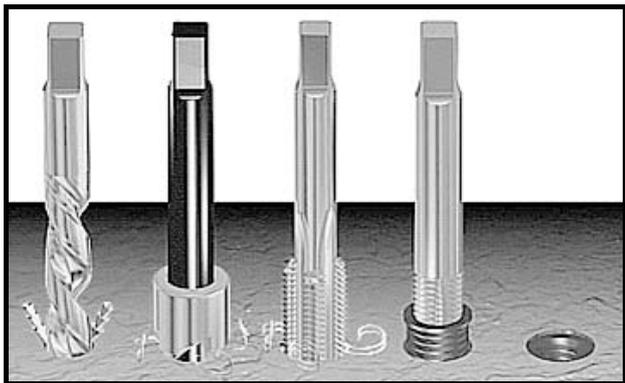
Если на сливной пробке случайно сорвана резьба. Вместо замены картера, можно воспользоваться ремонтным комплектом Time-Sert® kit.

- Увеличьте диаметр отверстия при помощи подходящего сверла.
- Вырежьте углубление под фланец при помощи специального инструмента.
- Нарежьте резьбу при помощи специального метчика.
- При помощи специального приспособления установите по месту монтажную втулку.

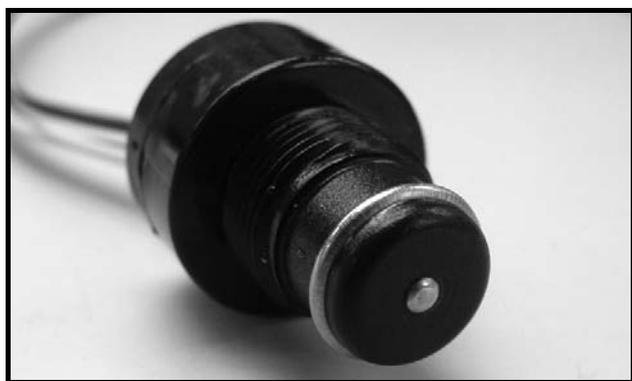
Шаг 1. чистка поста DESS:

За несколько прошедших лет было получено большое количество обращений по работе системы DESS при запуске двигателя. Если при установке ключа DESS на разъем, Вы не услышали двух последовательных звуковых сигналов, это означает что чип, который находится внутри ключа DESS, не был распознан и обороты коленчатого вала двигателя будут ограничены скоростью недостаточной для троганья снегохода с места. Для того чтобы получить желаемый результат, т.е. услышать два последовательных звуковых сигнала, завести двигатель и начать движение во многих случаях достаточно слегка покачать или вдавить колпачок ключа DESS на разьеме. Очень часто, дилеры, пытаясь улучшить ситуацию, заменяют либо ключ DESS, либо сам разъем DESS. После изучения “дефектных” запасных частей, которые были затребованы для исследования, были сформулированы представленные ниже рекомендации, которые улучшат электрическую проводимость между ключом DESS и его разъемом. Выполнение этих рекомендаций значительно уменьшит количество случаев, когда Вы слышите только один звуковой сигнал (ключ DESS не распознан) при установке ключа DESS на разъем.

Очистите окисел с кольцевого и центрального контактов, для этого используйте наждачную бумагу (номер 200 или с более мелким зерном). Обработайте поверхности аэрозольным очистителем (P/N 413 711 809).

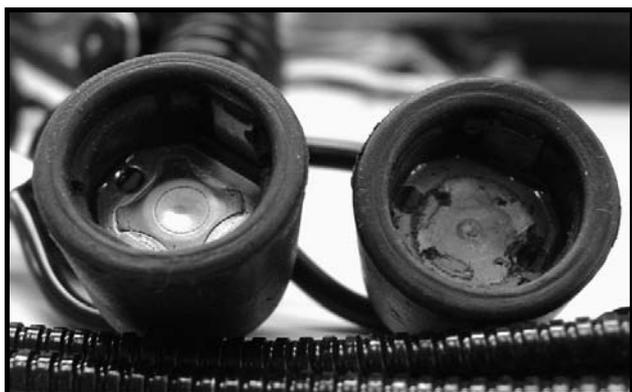
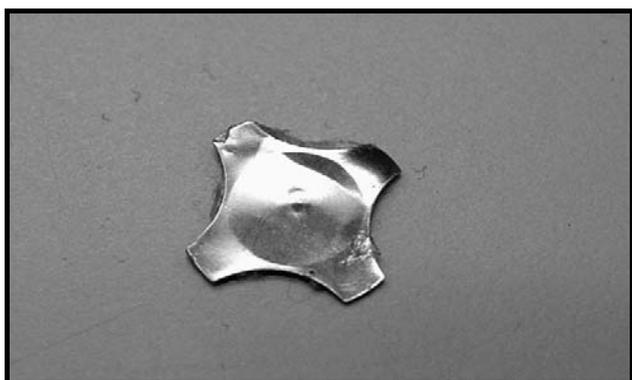
Переходите к шагу 3, только если шаги 1 и 2 не помогли решить проблему с контактами, или если выгнутый контакт отсутствует или поврежден.

Извлеките выгнутый контакт и клеящее средство из колпачка DESS. Очистите остатки клеящего вещества растворителем, таким как аэрозоль PULLEY FLANGE CLEANER (P/N 413 711 809). Удалите окислы на стальной пластине внутри колпачка DESS наждачной бумагой (200 или более мелкой) и прочистите с помощью PULLEY FLANGE CLEANER (P/N 413 711 809). Установите новый выгнутый контакт (P/N 415 129 503) по центру колпачка и надавите, чтобы обеспечить надежное приклеивание контакта.

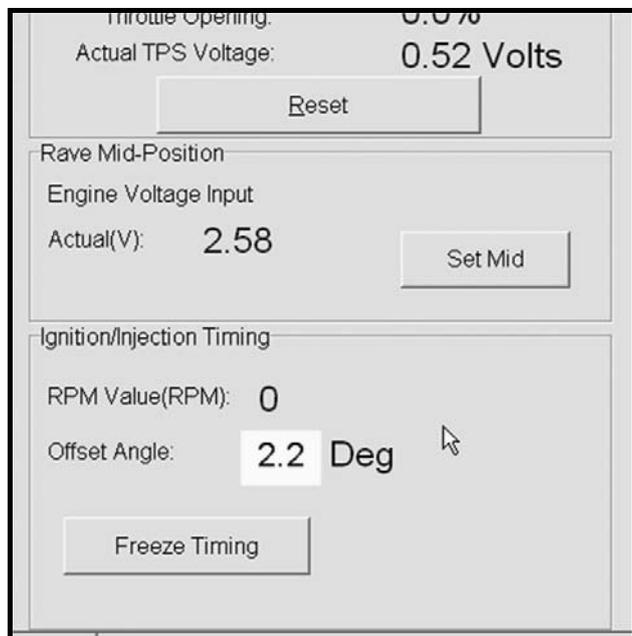
Двумя наиболее распространенными причинами появления кодов ошибок по детонации являются использование топлива низкого качества или топлива с низким октановым числом, и/или раннее зажигание. Очень важно объяснить владельцу, чтобы он заботился о качестве используемого топлива, и использовал рекомендованный тип топлива как указано в Руководстве по эксплуатации.

Было установлено, что небольшое количество снегоходов E-TEC, было выпущено с неправильно настроенной установкой зажигания. Установку зажигания можно проверить и отрегулировать с помощью программы B.U.D.S. Для этого, откройте вкладку «SETTING» в программе B.U.D.S. Если в B.U.D.S. указана установка 2,0° или больше, то установку необходимо отрегулировать. Обратитесь к Руководству по ремонту для правильной настройки зажигания.

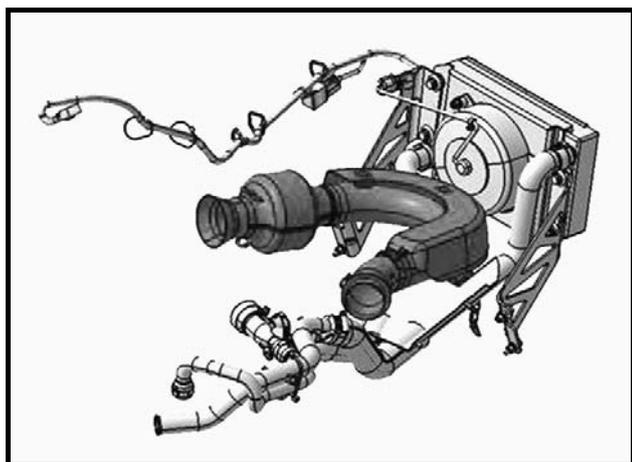
В прошлом сезоне было несколько сообщений о перегреве снегохода при движении на очень низких скоростях или в условиях с небольшим количеством снега. Инженерами был разработан дополнительный комплект радиатора, который доступен через Отдел запчастей. Этот комплект включает в себя радиатор, электровентилятор охлаждения и все необходимые для установки элементы (P/N 860 200 256).

Опция, приобретается за счет владельца техники

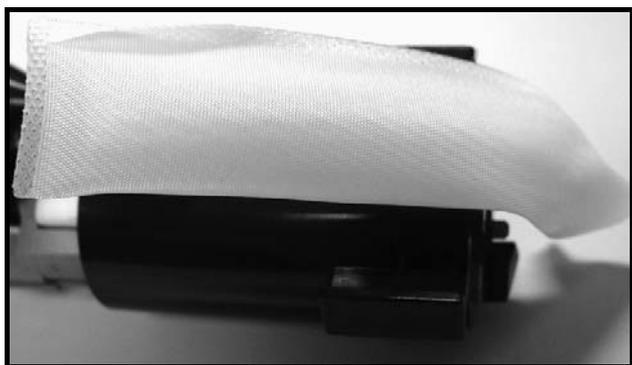
Врезанный фильтр тонкой очистки и фильтр на заборнике в топливном баке были доступны для заказа отдельно, но внутренний фильтр 60 микрон топливного насоса высокого давления был не доступен до опубликования сервисного бюллетеня Ski-Doo 2009-18. В этом бюллетене не приведена полная информация по процедуре замены этого фильтра и артикулы необходимые для выполнения замены. Если топливная система была засорена некачественным бензином, очистка и ремонт топливной системы снегохода и любые косвенные убытки и повреждения могут не подлежать гарантии. Новый, большой по объему топливный фильтр, указанный в сервисном бюллетене 2009-18, (P/N 415 129 451), будет совместим с моделями 600SDI на шасси Rev-XP & Rev-XU 2008 м.г. и новее, а также на всех моделях 1200 4-TEC и E-TEC.

Не забудьте установить новую прокладку топливного насоса (P/N 513 033 334) при сборке.

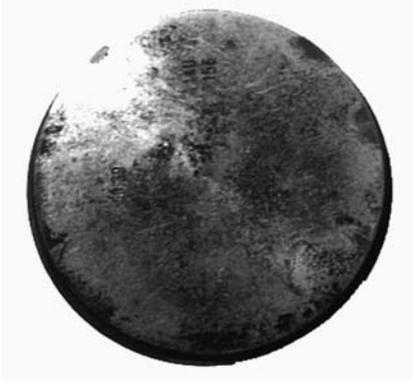
Вид сверху

Центральная детонация похожа на боковую детонацию, за исключением того, что она происходит в результате слишком большого нагрева свечи зажигания. Свеча зажигания не способна отвести тепло из-за несоответствующего калильного числа, перегретая свеча зажигания становится источником способным воспламенить рабочую смесь до появления искры. Возникшее неконтролируемое воспламенение и быстрый рост температуры на поверхности поршня, в зоне непосредственно под свечой зажигания, приводит к плавлению поршня в этой зоне. При этом чаще всего, повреждения со стороны впуска и выпуска незначительные или отсутствуют.

Данный тип повреждений часто вызван неправильным подбором калильного числа свечи зажигания (свеча зажигания слишком «горячая»), всегда сверяйтесь с соответствующим сервисным справочником для выбора правильной свечи зажигания. Низкий уровень охлаждающей жидкости или неправильно работающая система охлаждения так же может приводить к центральной детонации. Если уровень охлаждающей жидкости слишком низкий, существует вероятность образования воздушного кармана в головке цилиндра в районе посадочного места свечи зажигания. Это может привести к перегреву свечи зажигания и к слабой теплопередаче от свечи зажигания к охлаждающей жидкости. Другие возможные причины центральной детонации: негерметичность двигателя (несанкционированное проникновение воздуха), бедная смесь (загрязнение топливных каналов или засорение жиклеров), слишком высокая степень сжатия, слишком большой угол опережения зажигания, слишком «горячая» свеча зажигания, плохое топливо (присутствие воды или низкое октановое число) и неправильно работающая система охлаждения.

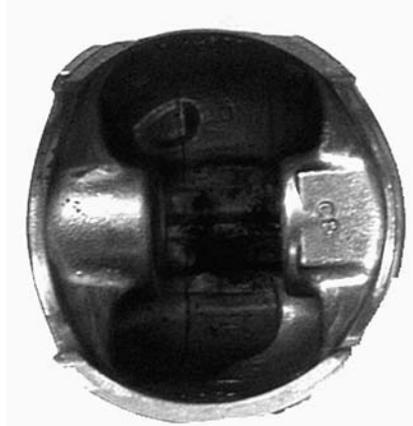
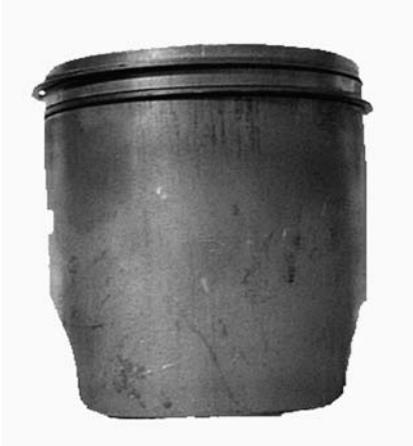
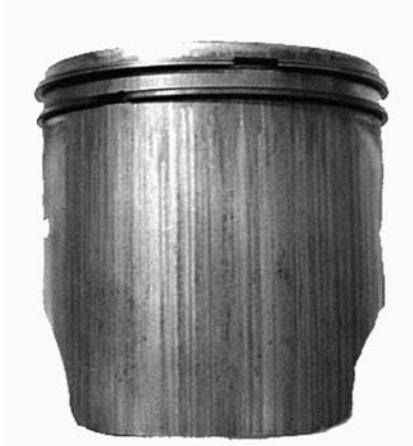
Тип неисправности: Попадание воды или снега

Глубокие задиры, вызванные попаданием воды или снега. В случае попадания в двигатель воды или снега, масляная пленка между поршнем и стенкой цилиндра смывается, что вызывает контакт без смазки между металлическими поверхностями поршня и стенок цилиндра. Эти мгновенно возникающие задиры и потертости изредка вызывают снижение рабочих характеристик. В первый момент никаких значительных повреждений не происходит, так как масляная пленка успевает восстановиться до того как поршень и цилиндр начнут стирать материал друг друга. Тем не менее, задиры, вызванные попаданием воды, окажут значительный эффект на срок службы поршня. Подклинивания, вызванные попаданием снега или воды, могут привести к поломке двигателя, если их причины носят постоянный или повторяющийся характер.

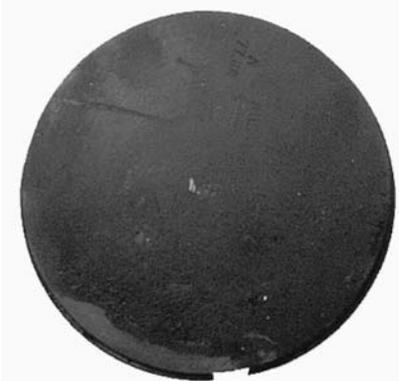
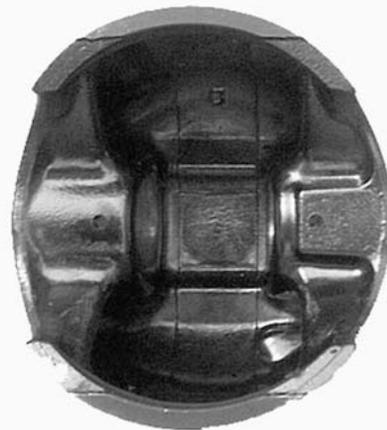
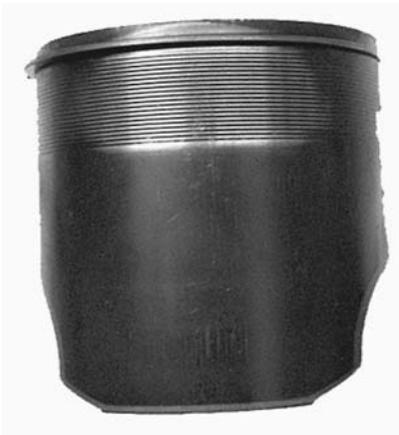
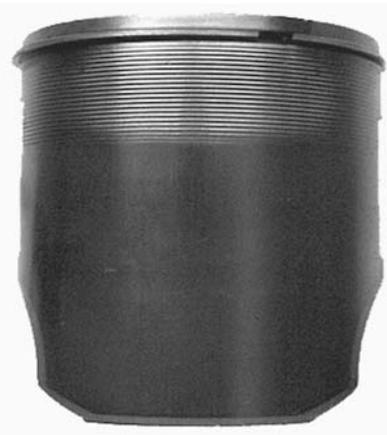
Тип неисправности: нормальный износ

Состояние данного поршня можно описать как хорошее, даже не смотря на то, что поршень отработал несколько тысяч миль или километров. Легкий углеродистый нагар равномерно распределен по всей верхней поверхности поршня. Зоны высокого давления, находящиеся непосредственно ниже колец, имеют только следы естественного износа. Поверхности поршня имеют следы износа, но не имеют царапин или задиров. Слой покрытия Molycote, нанесенный для периода обкатки, все еще веден в некоторых местах, не смотря на то, что двигатель уже давно прошел период обкатки. Это свидетельствует о правильной настройке системы смазки, а небольшие отложения углерода свидетельствуют об использовании подходящего масла.

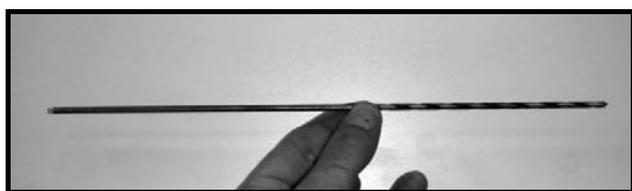
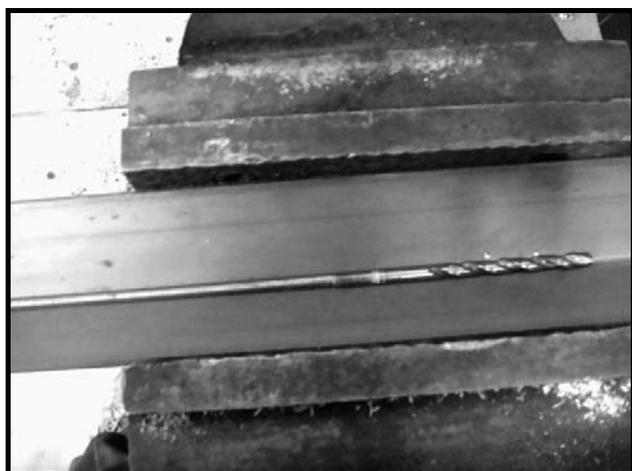
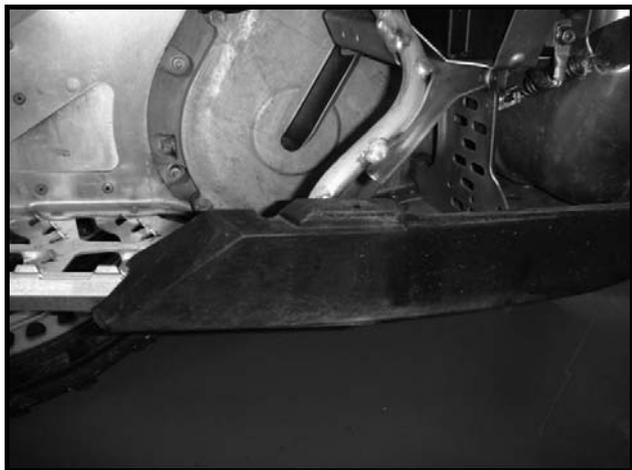
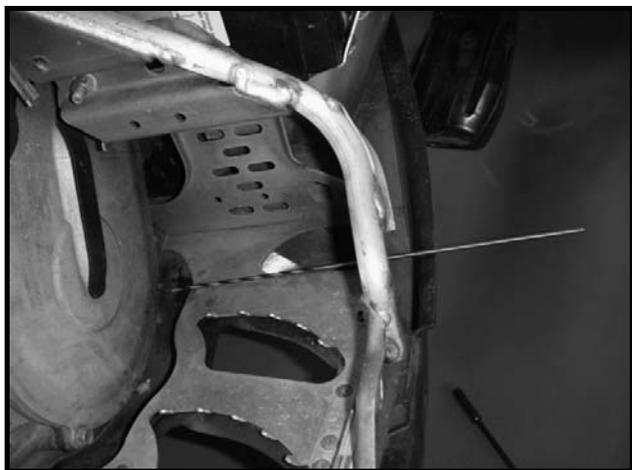
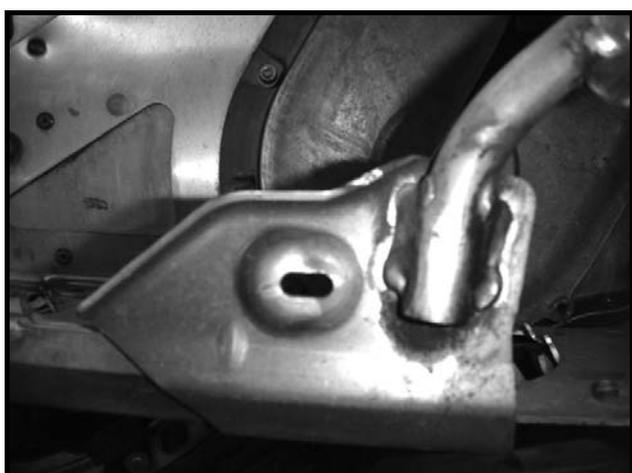
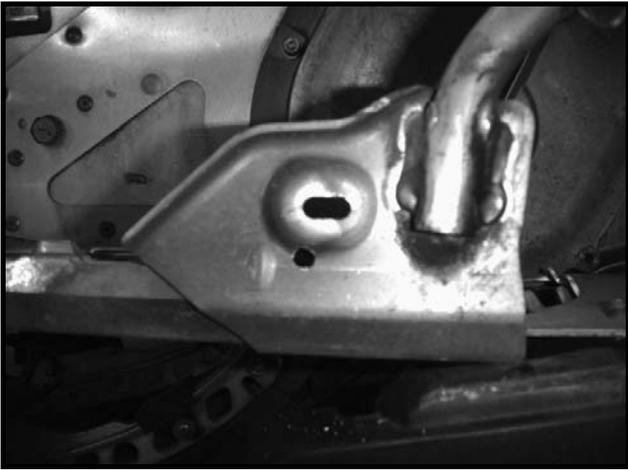
Извлечение сломанного болта из коробки передач XR

Чтобы получить доступ к нижним болтам коробки передач, извлеките внутренний болт Torx, высверлите две заклепки и отогните край поддона вниз.

Здесь мы видим сверло, установленное для высверливания нижнего переднего болта.

Для доступа к заднему болту, просверлите отверстие чуть ниже отверстия болта Torx, чтобы можно было установить сверло.

Здесь мы видим сверло, установленное для высверливания заднего болта, после просверливания вышеупомянутого отверстия.

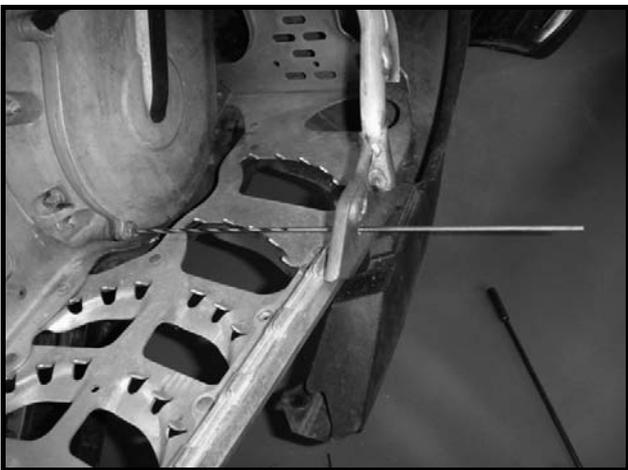
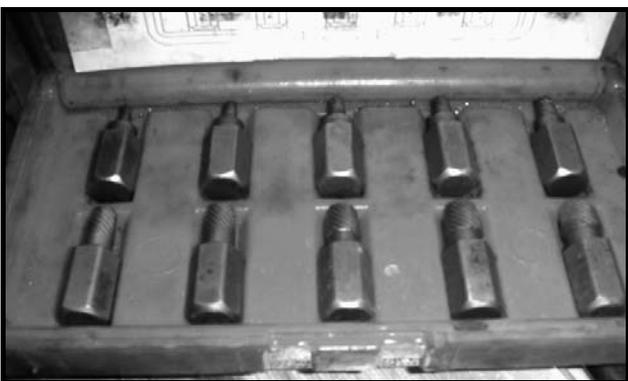
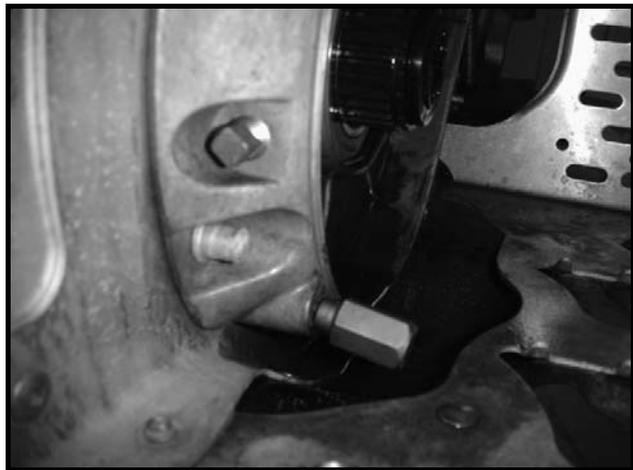
Теперь можно аккуратно просверлить отверстие в сломанном болте для установки экстрактора.

Экстракторы такого типа можно приобрести во многих магазинах автозапчастей или у их производителей.

Экстрактор установлен для извлечения обломанного болта.
