Предмет: Обновление калибровки DPS™

No. 2011-4

ГОД	МОДЕЛЬ	НОМЕР МОДЕЛИ
2011	Renegade и Outlander	Все модели с DPS
2010

Для динамического усилителя рулевого управления DPS разработана усовершенствованная калибровка.

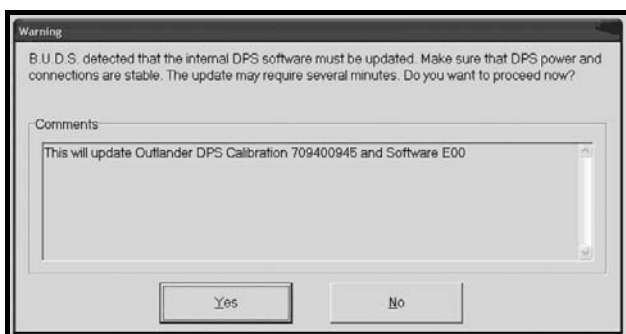
ТИПОВОЙ ПРИМЕР – ДЛЯ OUTLANDER

Во время считывания данных на экране компьютера появится сообщение о необходимости выполнить обновление программного обеспечения.

4. Нажмите на кнопку “YES”.
