Предмет: **Расположение скобы крепления амортизатора крышки багажного отсека RXP / RXT**

№. **2008-11**

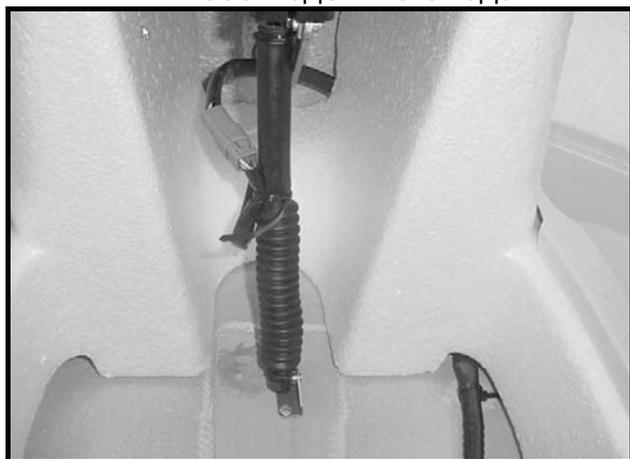
Было обнаружено несколько случаев отсоединения амортизатора крышки багажного отделения от боковой скобы крышки багажного отделения на моделях RXP / RXP-X и RXT / RXT-X 2008 модельного года.

Типичное изображение – прежнее расположение скобы

Для устранения этого недостатка, было принято решение переместить нижнюю скобу амортизатора при сборке гидроцикла на заводе-изготовителе.

Модель	Новое расположение
RXP / RXP-X	На 10 мм левее*
RXT / RXT-X	На 15 мм левее*

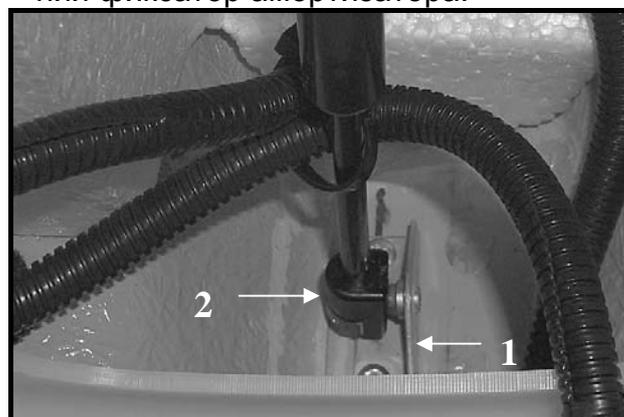
1. Нижняя скоба
2. Нижний фиксатор амортизатора

1. Откройте крышку багажного отсека и извлеките корзину.
2. Надежно зафиксируйте крышку багажного отсека, так как она будет отсоединена от амортизатора.
3. Отсоедините амортизатор от нижней скобы, вставив плоскую отвертку в нижний фиксатор амортизатора.

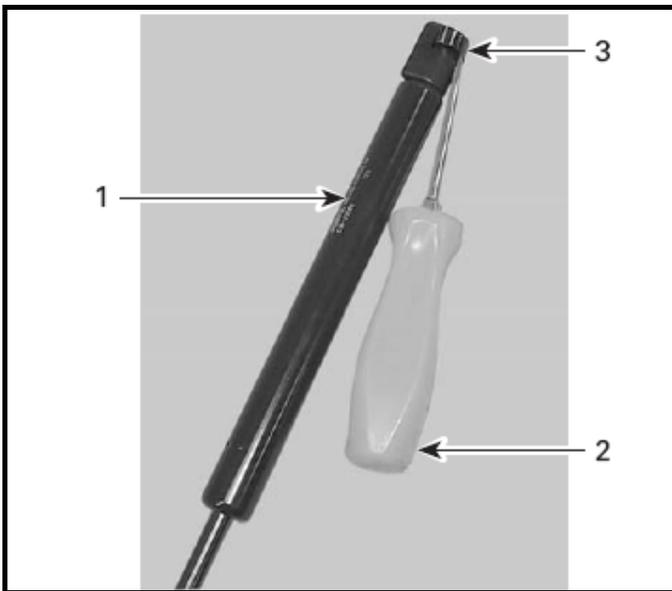
Типичное изображение

1. Амортизатор
2. Плоская отвертка
3. Верхний фиксатор амортизатора

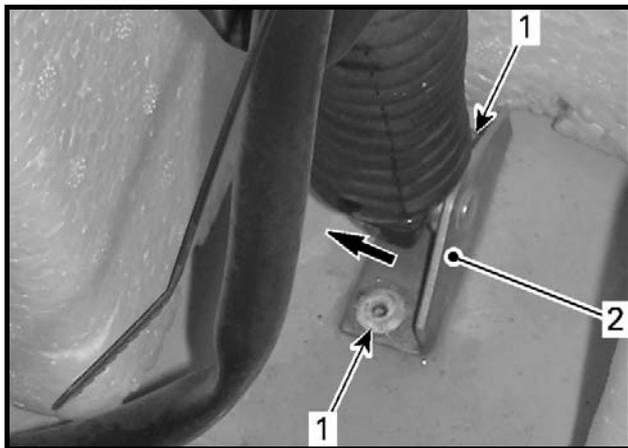
Типичное изображение – сдвиньте скобу влево

1. Высверлите заклепки
2. Скоба

4. Высверлите 2 заклепки крепящие скобу и снимите ее.

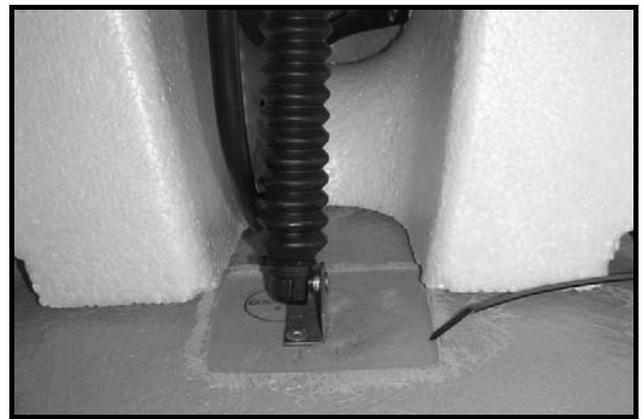
Типичное изображение – скоба, установленная на новом месте

6. Просверлите 2 новых отверстия для установки скобы.

7. Закрепите скобу на корпусе двумя заклепками.

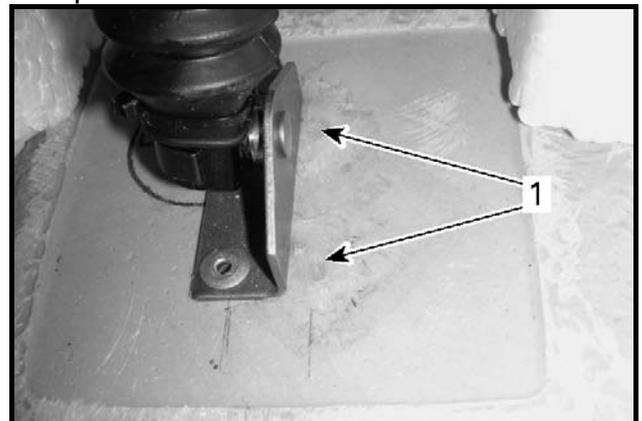
Типичное изображение – отверстия закрытые силиконом

8. Нанесите LOCTITE 5910 (P/N 293 800 081) или силикон на старые отверстия.

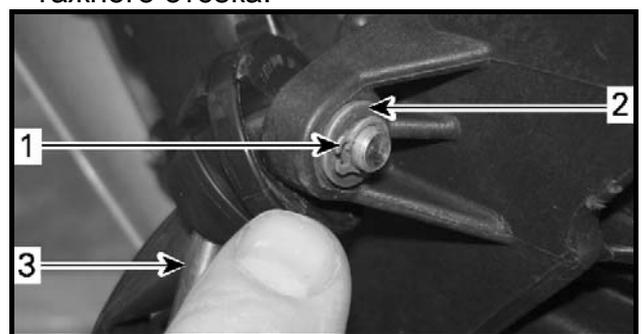
1. Стопорное кольцо
2. Шайба
3. Рычаг из нержавеющей стали

9. Снимите стопорное кольцо и шайбу, удерживающую рычаг из нержавеющей стали, и затем извлеките рычаг из багажного отсека.

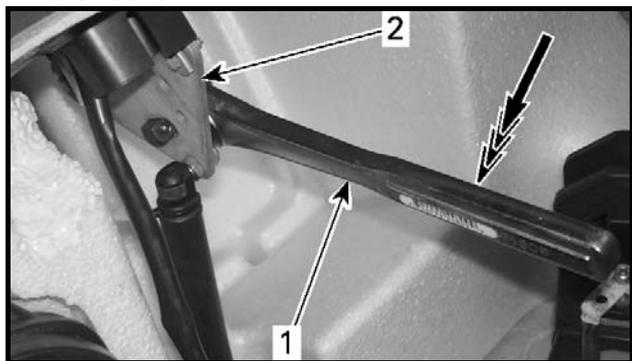
Сожмите (стрелки)

1. Трещотка  $\frac{1}{2}$

2. Промежуточная пластина

11. Вставьте трещотку  $\frac{1}{2}$  в промежуточную пластину, как показано на иллюстрации, сожмите амортизатор, надавив на трещотку вниз, и затем установите рычаг из нержавеющей стали на крышку багажного отсека.
