Предмет: Система вентиляции топливного бака

№. 2008-7

Дополнение к Руководству по эксплуатации 2008 Sea-Doo

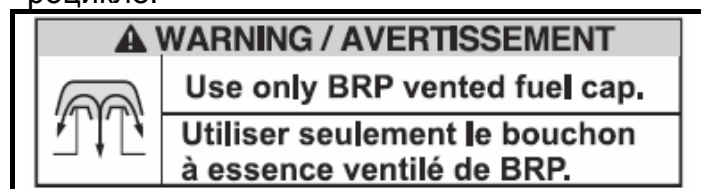
Теперь, вентиляционные шланги заменены вентилируемой крышкой топливного бака; модели, оборудованные этой крышкой, можно отличить по наличию нижеприведенной предупреждающей наклейки на гидроцикле:

В случае если требуется замена крышки топливного бака на моделях имеющих вышеуказанную предупреждающую наклейку, используйте ТОЛЬКО ОРИГИНАЛЬНУЮ крышку вентиляции топливного бака производства BRP.

Никогда не используйте герметичную крышку топливного бака на гидроциклах с новой системой вентиляции топливного бака.

Описание	Артикул
Крышка топливного бака старого образца	275 500 430
Крышка топливного бака нового образца	275 500 710
