ОТЗЫВ ПО ГАРАНТИЙНОЙ КАМПАНИИ

GTS и GTI – Растрескивание крышки носового багажного отделения

Кампания по.: **2011-0005**
2012-0001

Предмет: **GTS и GTI – Растрескивание крышки носового багажного отделения** №. **2012-1**

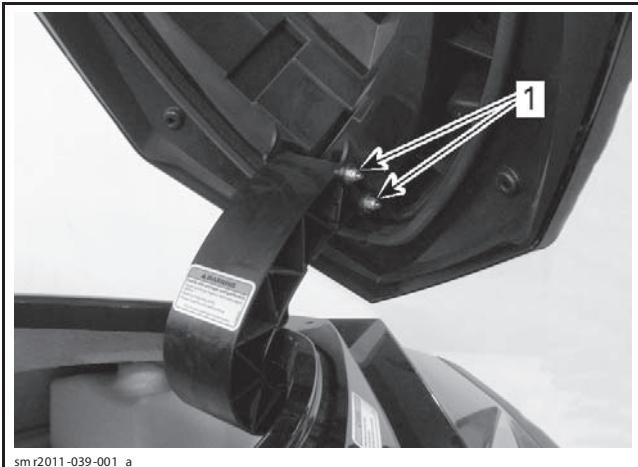
1. Откройте крышку багажного отделения.
2. Отверните гайки и болты крепления крышки багажного отделения к петлевому шарниру.

1. Гайки крепления

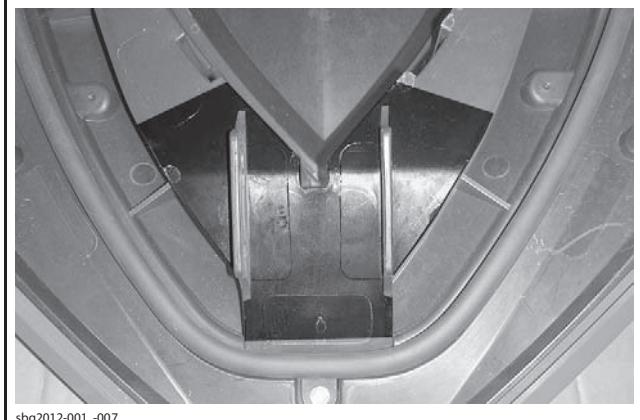
Проверьте площадку возле петлевого шарнира на предмет обнаружения любых трещин.

ПЛОЩАДКА ДЛЯ ПРОВЕРКИ ТЁМНОГО ЦВЕТА

Если обнаружена хотя бы одна трещина, замените внутреннюю панель. Для того чтобы разместить заказ на внутреннюю панель, обратитесь за артикулом к соответствующему каталогу запасных частей.

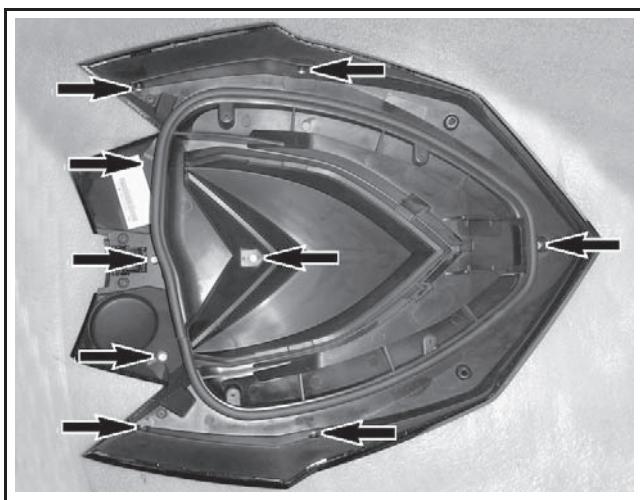
1. Отверните винты крепления внутренней панели.

ВИНТЫ КРЕПЛЕНИЯ ВНУТРЕННЕЙ ПАНЕЛИ

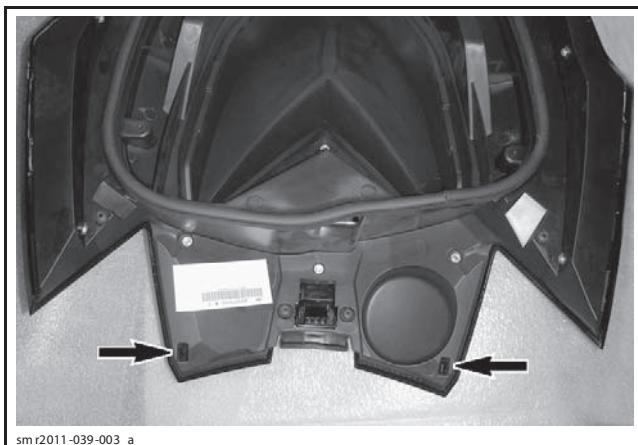
sm r2011-039-003_a

2. При помощи подходящей отвёртки откройте оба задних фиксатора.

ФИКСАТОРЫ

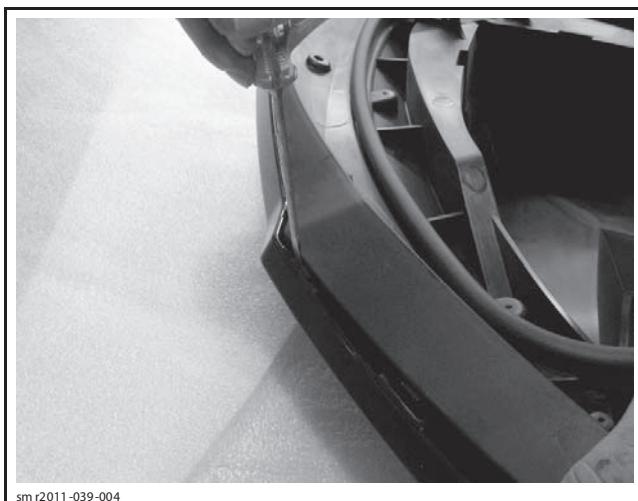
sm r2011-039-004

- При помощи подходящей отвёртки открайте фиксаторы с обеих сторон.

- Отделите внутреннюю панель от крышки багажного отделения.
- С демонтированной внутренней панели, соблюдая осторожность, снимите уплотнительную прокладку и установите её на новую панель.
- Установите новую внутреннюю панель.
- Винты крепления внутренней панели затяните установленным крутящим моментом и согласно указанной ниже последовательности.

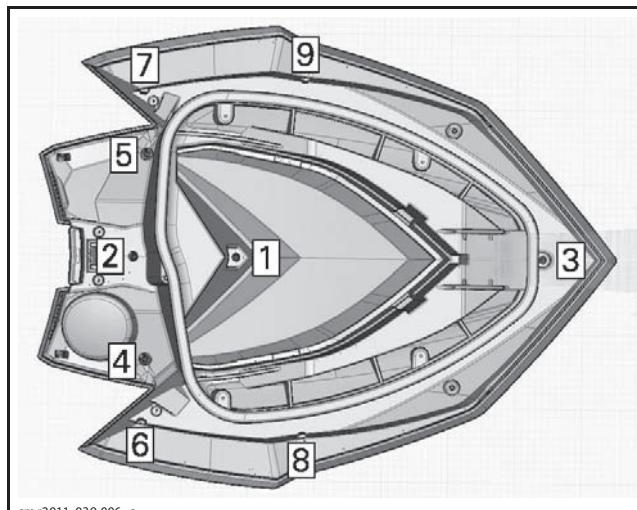
sm r2011-039-006_a

Винты крепления внутренней панели	2,0 Н·м
-----------------------------------	---------

ПОСЛЕДОВАТЕЛЬНОСТЬ ЗАТЯЖКИ

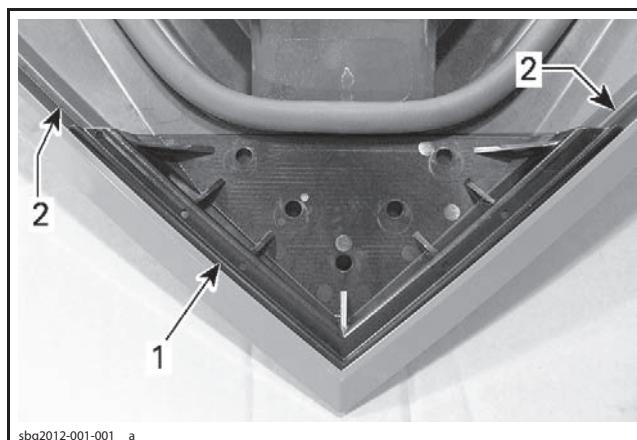
sbg2012-001-001_a

- Согласно иллюстрации ниже установите элемент усиления в крышку.

ПРИМЕЧАНИЕ: Элемент усиления должен быть плотно прижат по кромке внутренней панели.

- Элемент усиления
 - Кромка внутренней панели
- Крепко зажмите кронштейн в том месте, где требуется его установить. Используя отверстия в элементе усиления в качестве шаблона, просверлите 5 отверстий диаметром 6,35 мм.

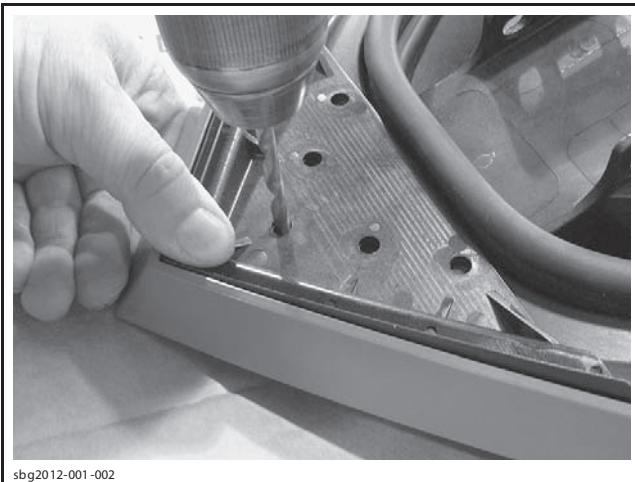
ЗАМЕЧАНИЕ Отверстия необходимо просверлить только во внутренней панели. Соблюдайте осторожность, т.к. расстояние между внутренней панелью и крышкой крайне мало.

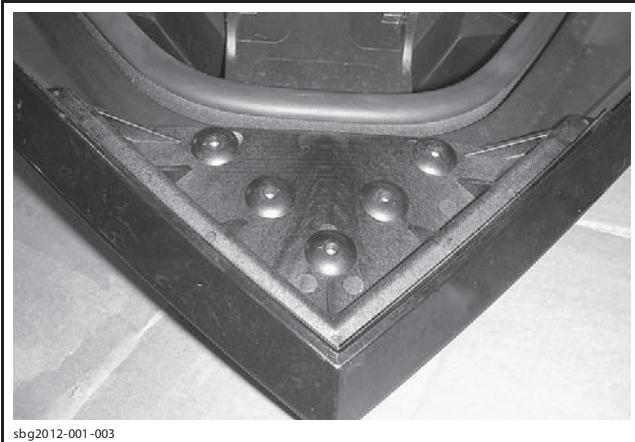
- Закрепите элемент усиления при помощи указанных выше заклёпок.

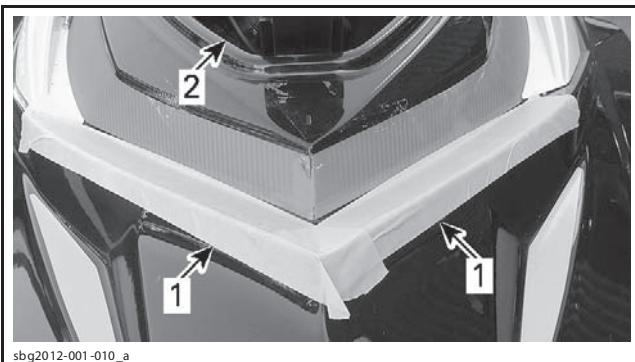
- Как показано на иллюстрации ниже, закройте фронтальную часть носового багажного отделения двумя клейкими лентами.

- Клейкая лента
- Открытое багажное отделение
- Установите дефлектор поверх клейкой ленты.

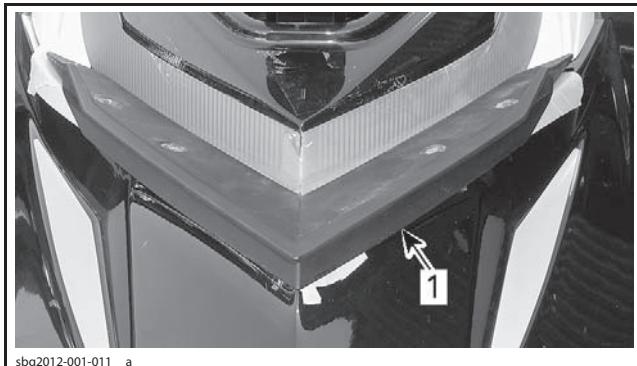
1. Дефлектор

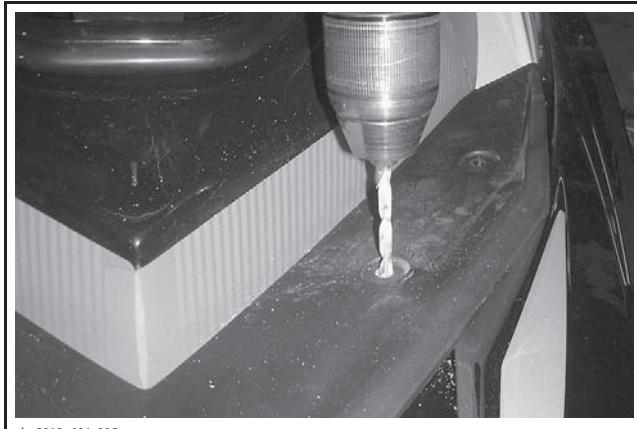
- Крепко зажмите дефлектор в том месте, где требуется его установить. Используя отверстия в дефлекторе в качестве шаблона, просверлите 6 отверстий диаметром 5,4 мм.

ПРИМЕЧАНИЕ: Сверло должно располагаться **перпендикулярно** плоской поверхности вокруг отверстия.

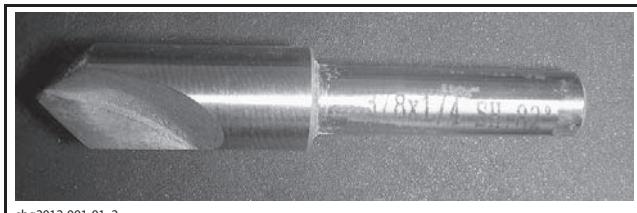
- Снимите дефлектор и зенковкой (3/8), обработайте все предварительно просверленные отверстия таким образом, чтобы диаметр фаски составил 7—8 мм.

ЗЕНКОВКА (3/8 × 1/4, 82°)

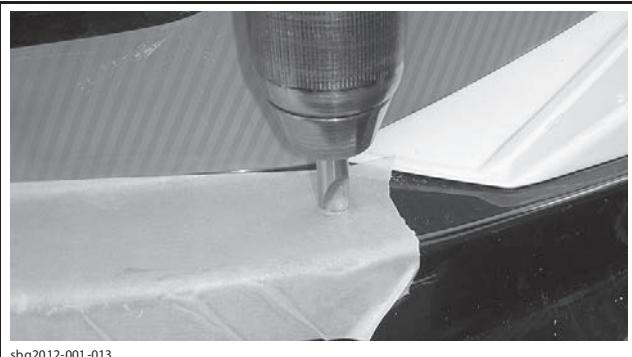
sbg2012-001-013

ПОМЕСТИТЕ В ОТВЕРСТИЕ ТОЛЬКО КОНУСНУЮ ЧАСТЬ ЗЕНКОВКИ

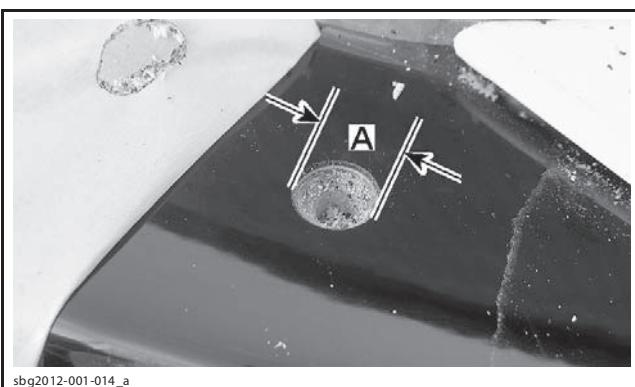
A. 7—8 мм
