Кампания по отзыву

Кампания по.: 2006-0003

Дата: 9 ноября 2005 Предмет: Рулевая колонка

No. 2006-4

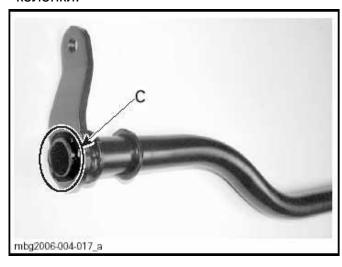
• Провести обследование нижней части кронштейна: сварной шов [С] должен полностью окружать трубку рулевой колонки.

Если отсутствует хотя бы один сварной шов A, B или C:

• Заменить рулевую колонку. См. Shop Manual:

RT: (P/N 484 200 066)REV: (P/N 484 200 064)
